Sedimentspill på allmänna vägar

Uppföljning av vidtagna åtgärder

Författad av
Anders Bank Structor Miljö Väst AB
Delprojektledare Miljö

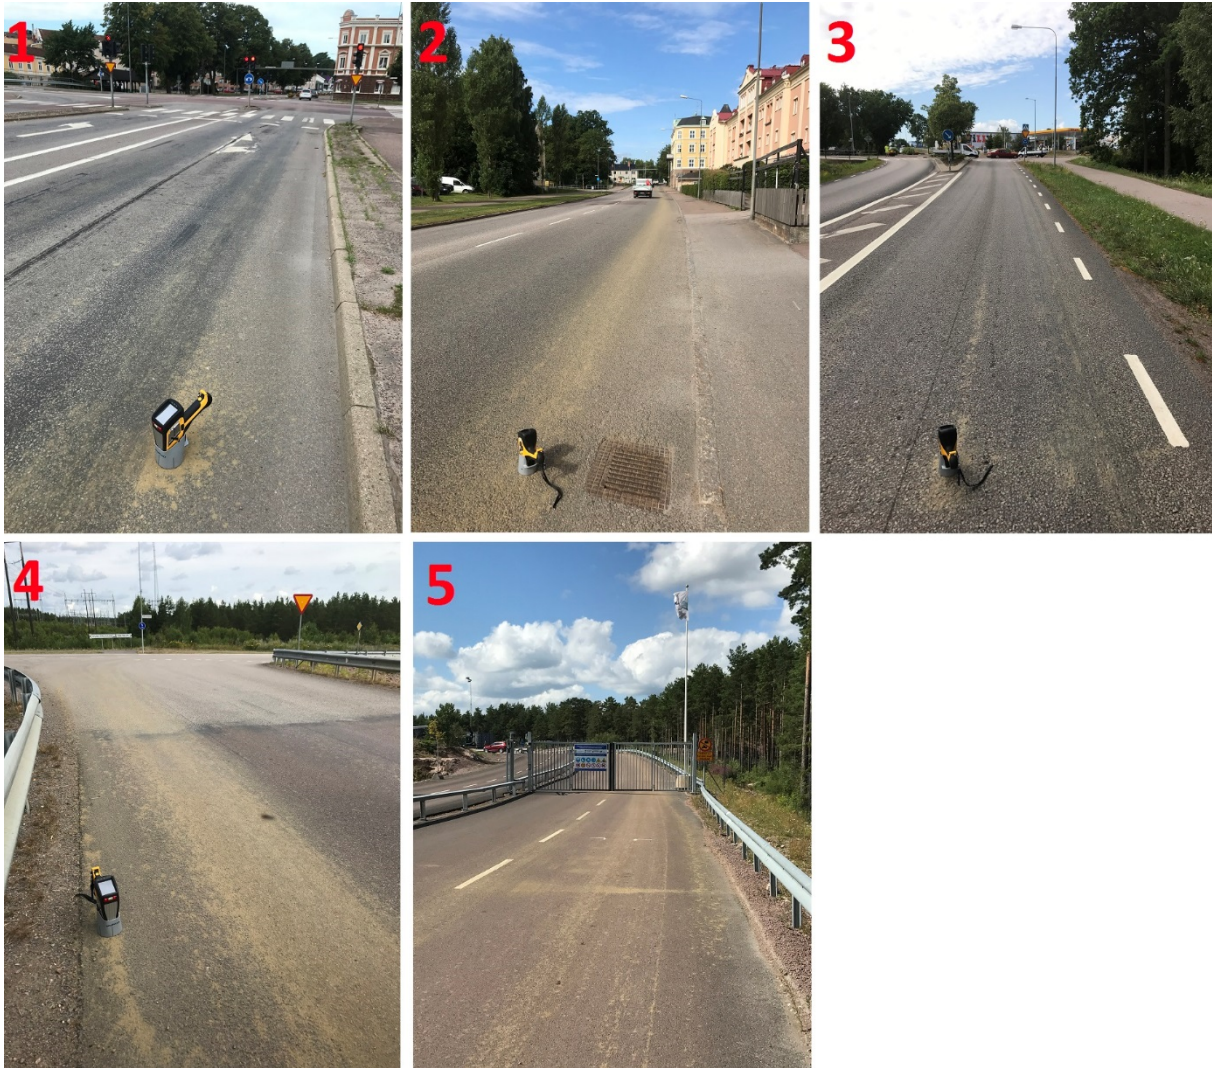
I slutet av juli skedde spill på vägbanan under en transport med lastbil med stora stenar blandat med mycket lösa sediment mellan hamnbassängen till Storskogen. De lösa sedimenten läckte ut ställvis, främst vid start och stopp) längs med hela transportvägen. Spillet uppmärksammades snabbt och transportererna stoppades varvid saneringsåtgärder i form av torr och våt sopning vidtogs under tre dygn. Flera sopningar genomfördes och lösa sediment i vägrenar skyfflades upp. I *figur 1* visas foton innan saneringen.

Figur 1 Foton av vägvagnsnitt innan sanering (27/7 2017).

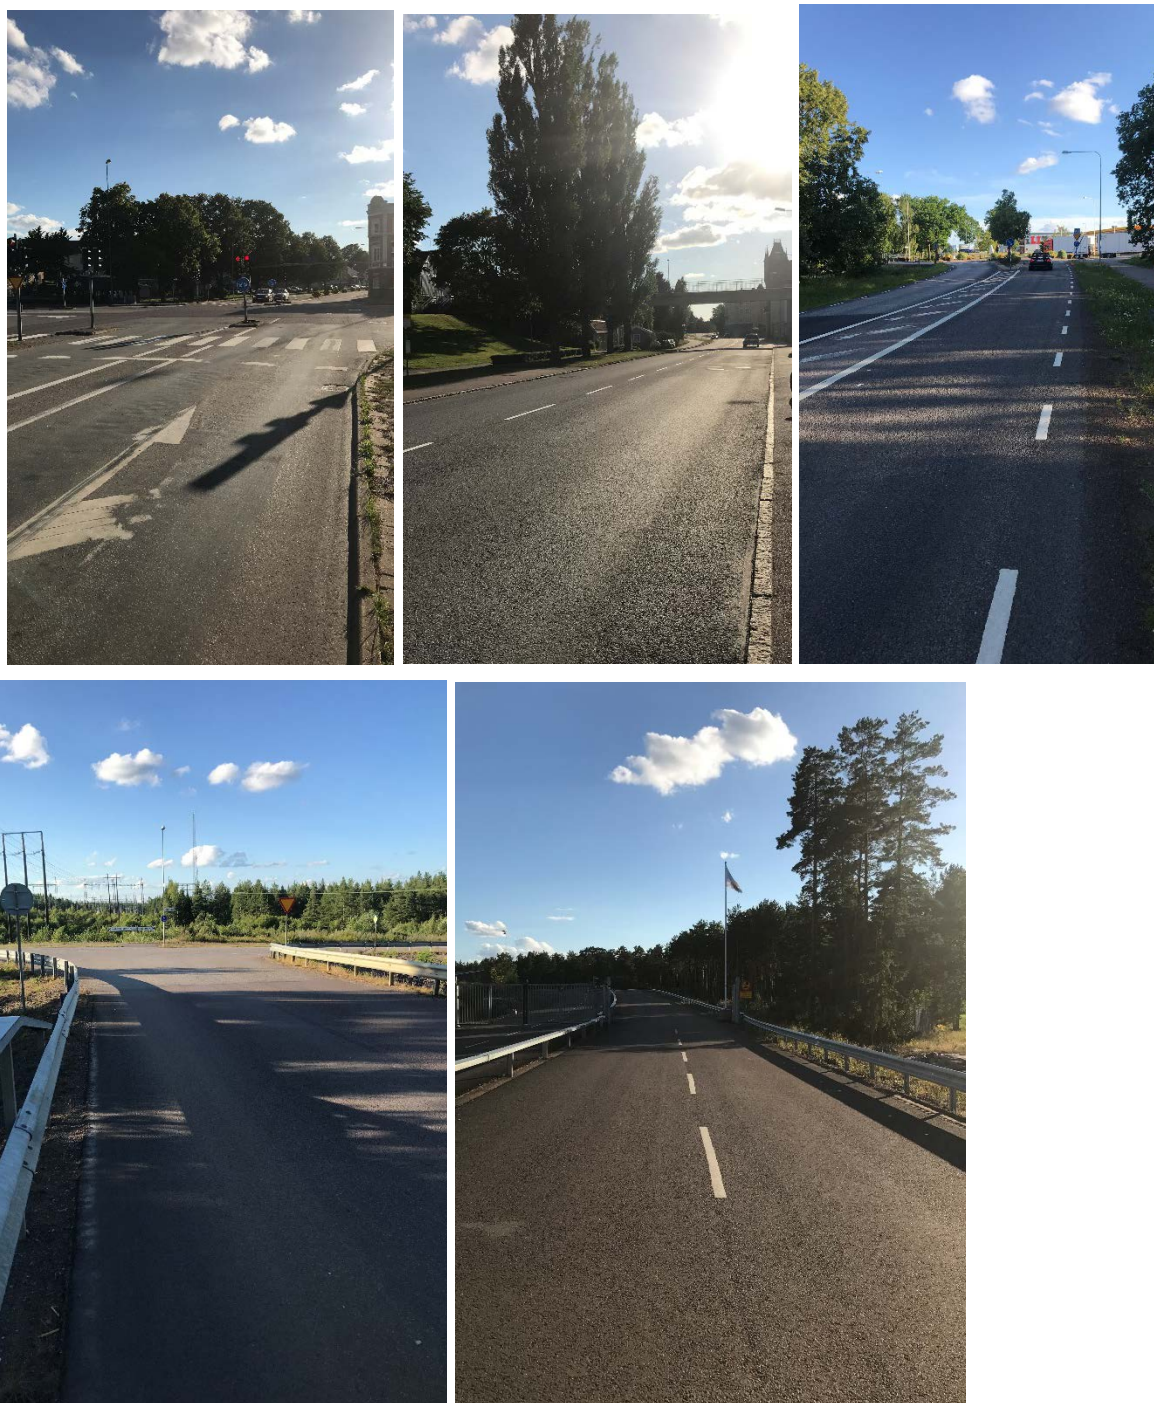
Efter de genomförda saneringsarbetena 28-31/7 2017 kontrollerades vägen igen visuellt och fotodokumentation genomfördes varvid transportererna återupptogs 1/8 2107. I *figur 2* visas foton från efterkontrollen 31/7 2017.

Figur 2 Foton från vägavsnitt 5 efter sanering.
