SJÖMÄTNINGSRAPPORT

ROV-INSPEKTION

OSKARSHAMN

Rapportnr. O-hamn 2017:1

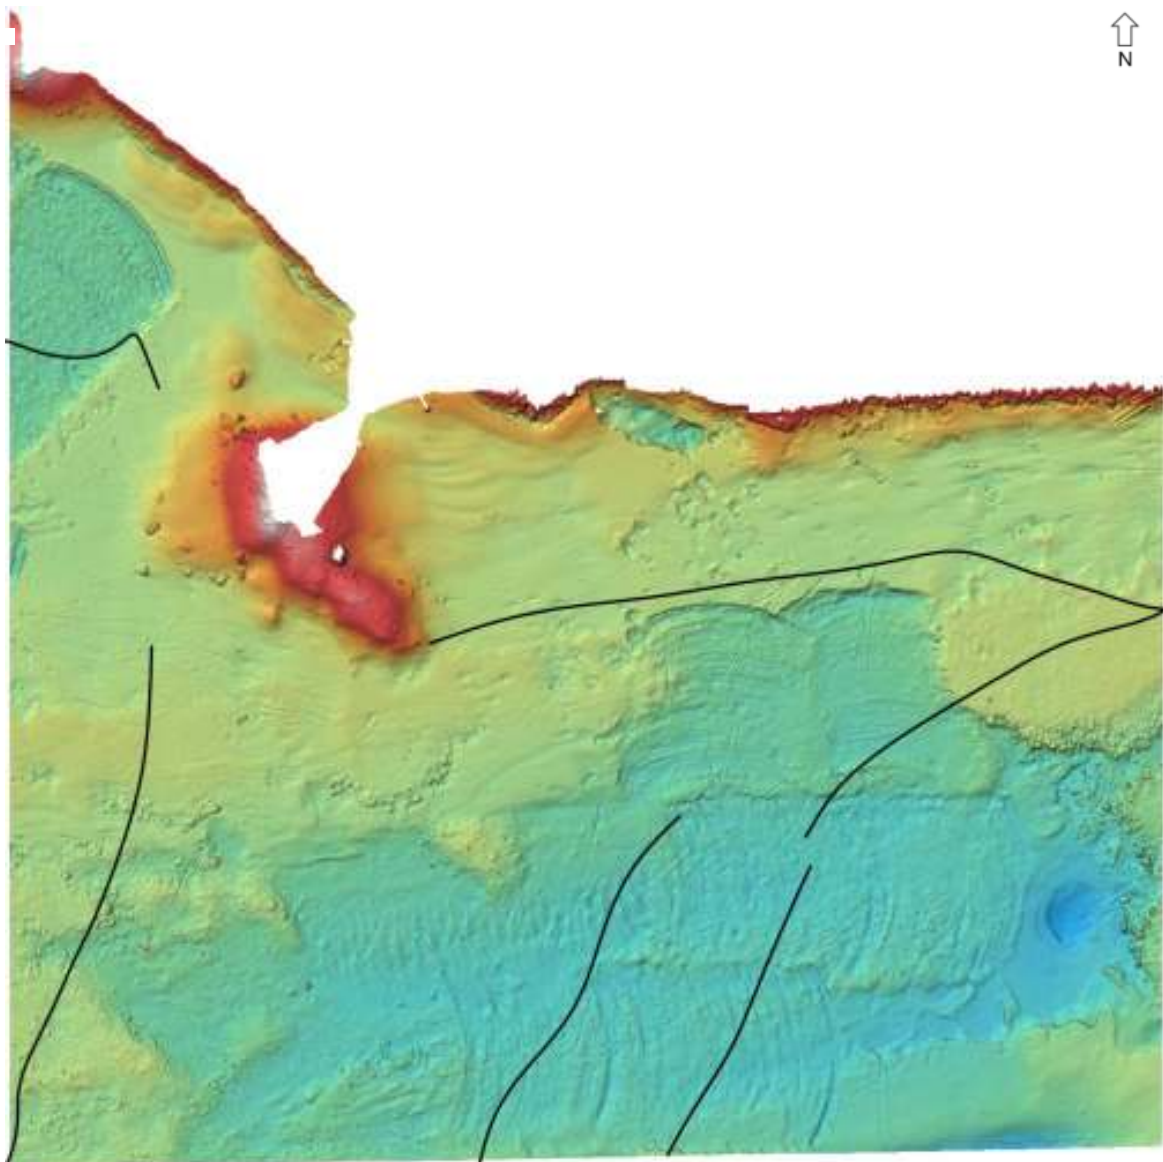
Figur 7 Översikt område 1 – batymetri med transekternas ungefärliga position.

Det generella djupet i område 1 är ca 8 – 10 meter, bortsett från grundområdet samt i släntområden upp mot kaj. Ett av två testområden för muddring ligger i område 1 och det framgår i Figur 7 hur mudderverket har bearbetat botten i ett bågformigt mönster. Djupet skiljer sig ca 1 meter mellan den muddrade ytan och den omuddrade ytan. I det sydvästra området dominerar hårbotten med inslag av sten och blockig terräng. Videogranskningen visar skiktade sedimentlager i den skarpa kantzonen som utgör den norra begränsningen för muddringsytan. Inom området har transekterna placerats för att dels inspektera testområdet för muddring samt för att ge en generell bild av hur sedimenten ser ut i området. Det har också varit en ambition att försöka hitta det område som tidigare refererats till som "hardpan".

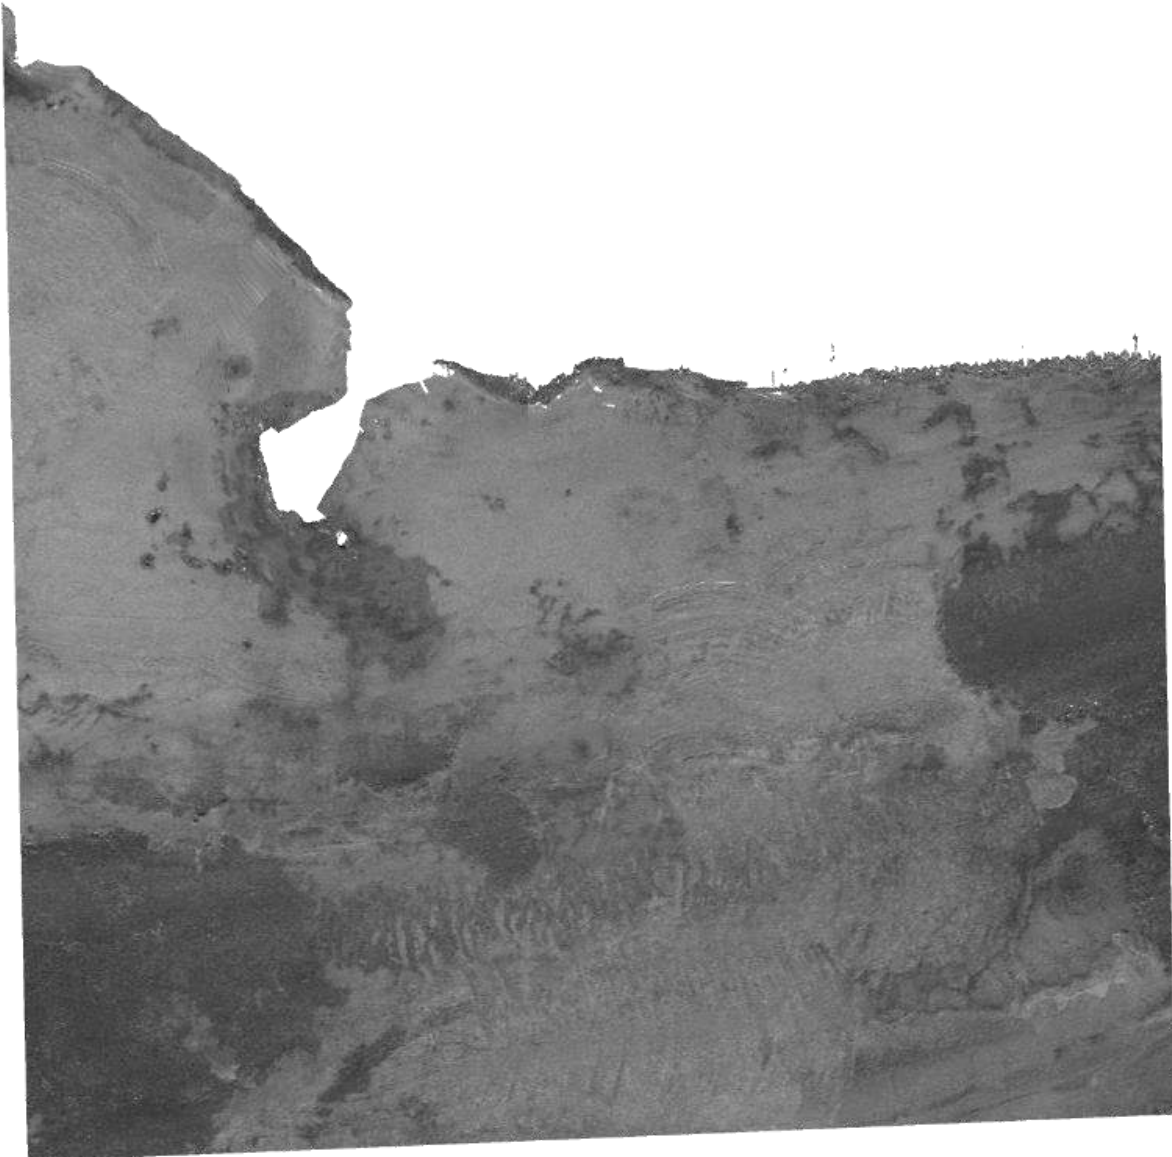
Figur 8 Översikt område 1 – backscatter.

I Figur 8 redovisas data för backscatter och tre ytor framstår som något mörkare än kringliggande botten. Även större block framträder i både Figur 6 och Figur 7. Centralt i det muddrade området i väst-östlig riktning går en ås av något hårdare bottensediment.

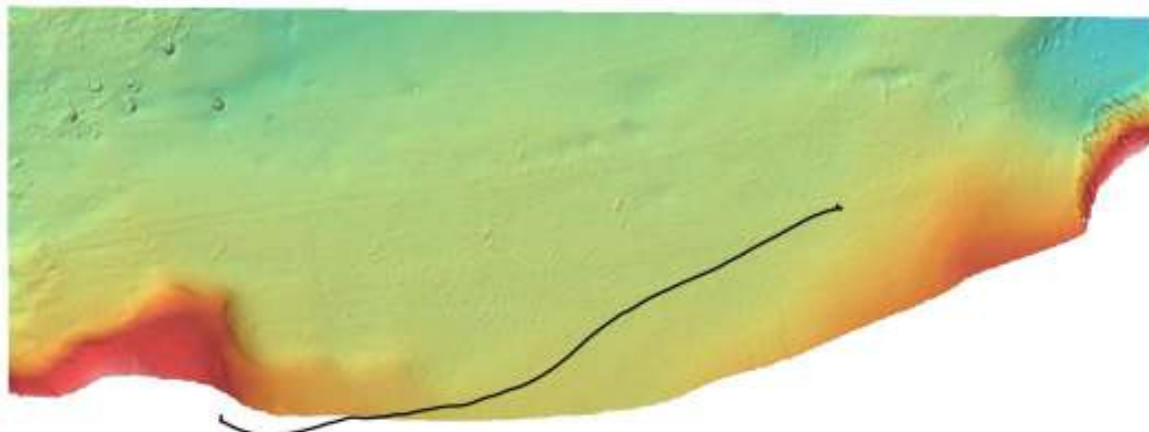
Figur 9 Översikt område 2 – batymetri med transektens ungefärliga position.

Området ligger väster om Liljeholmskajen. Djupet sluttar i syd-nordlig riktning från ca 7 meter till ca 9 meter och är helt dominerat av sandbotten. Inga objekt hittades längs med den transekt som inspekterades med ROV, men det är möjligt att i batymetrin se ett antal block i den nordvästliga delen av området. Även backscatter data visar ett homogent område med mjukare bottensediment, detta styrks även av videodata.

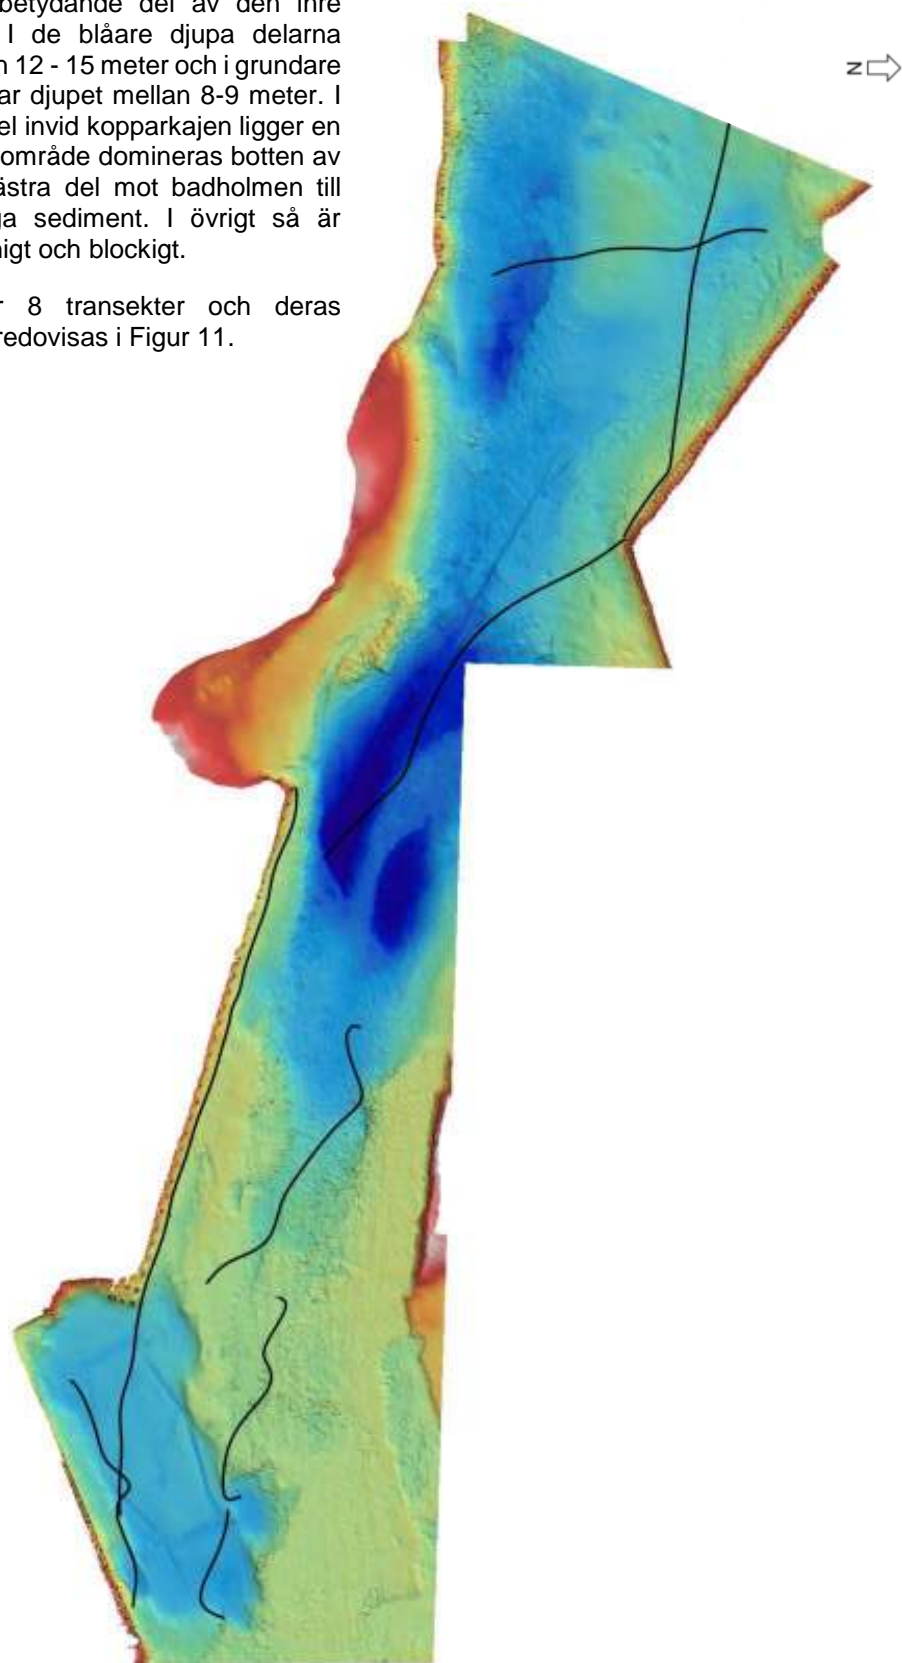
Figur 11 Översikt område 3 – batymetri med transekternas ungefärliga position.

Området utgör en betydande del av den inre hamnenbassängen. I de blåare djupa delarna varierar djupet mellan 12 - 15 meter och i grundare gula områden varierar djupet mellan 8-9 meter. I områdets sydöstra del invid kopparkajen ligger en flytdocka och i detta område domineras botten av sand. I områdets västra del mot badholmen till ligger också sandiga sediment. I övrigt så är området mycket stenigt och blockigt.

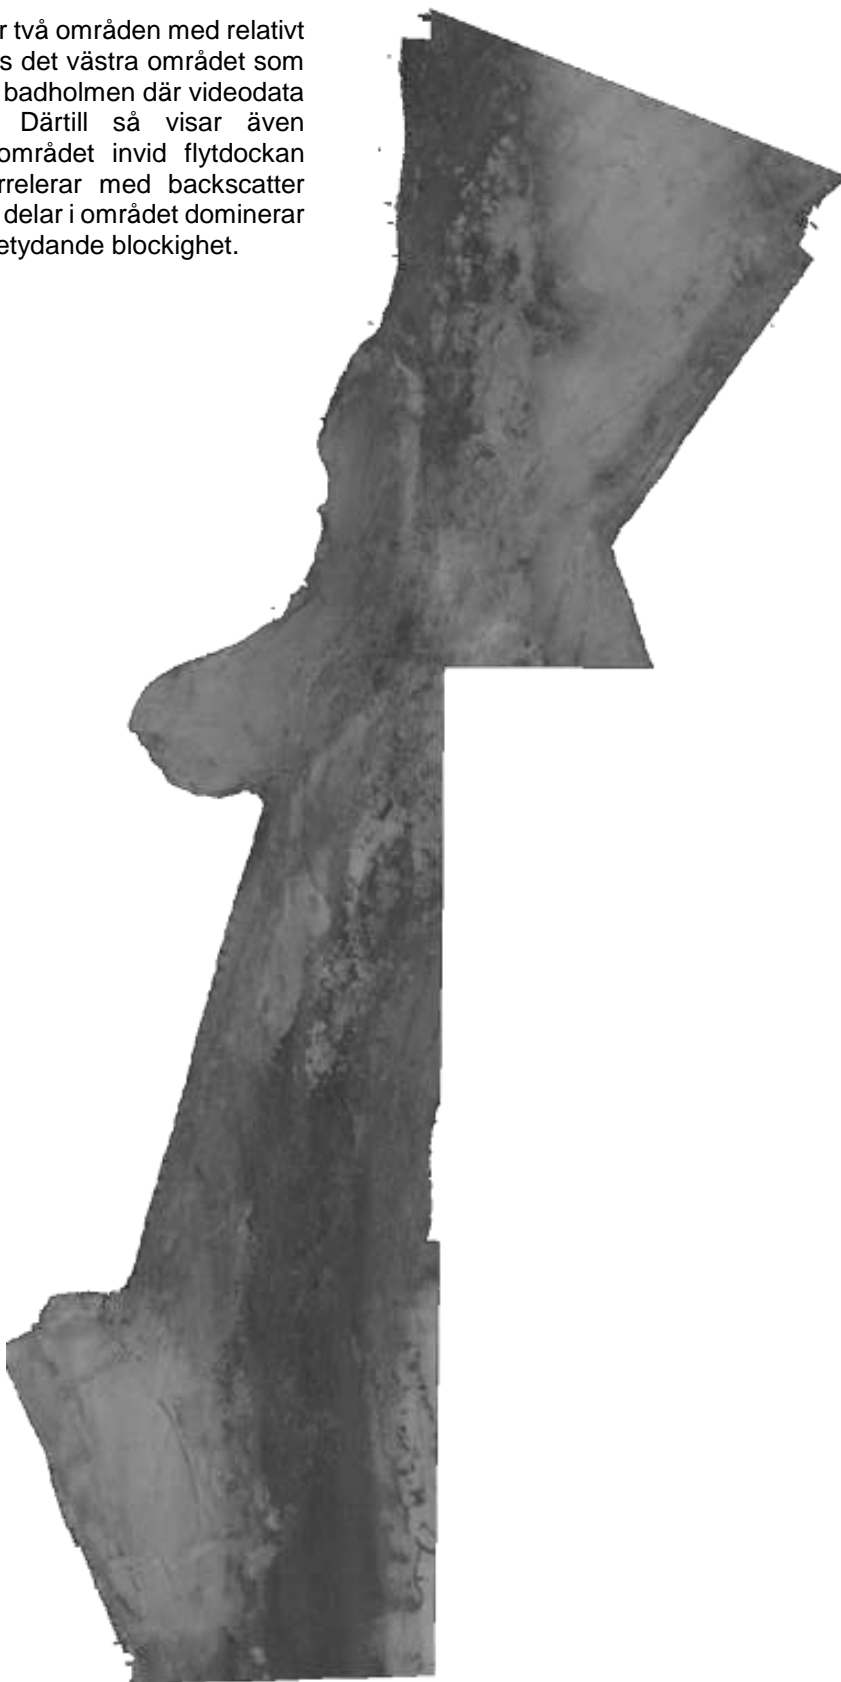
Figur 12 Översikt område 3 – backscatter.

I backscatterbilden framstår två områden med relativt sett mjukare sediment. Dels det västra området som angränsar till område kring badholmen där videodata också visar sandbotten. Därtill så visar även videodata från sydöstra området invid flytdockan sandig botten, vilket korrelerar med backscatter data. I centrala och djupare delar i området dominerar hårdare botten typer med betydande blockighet.

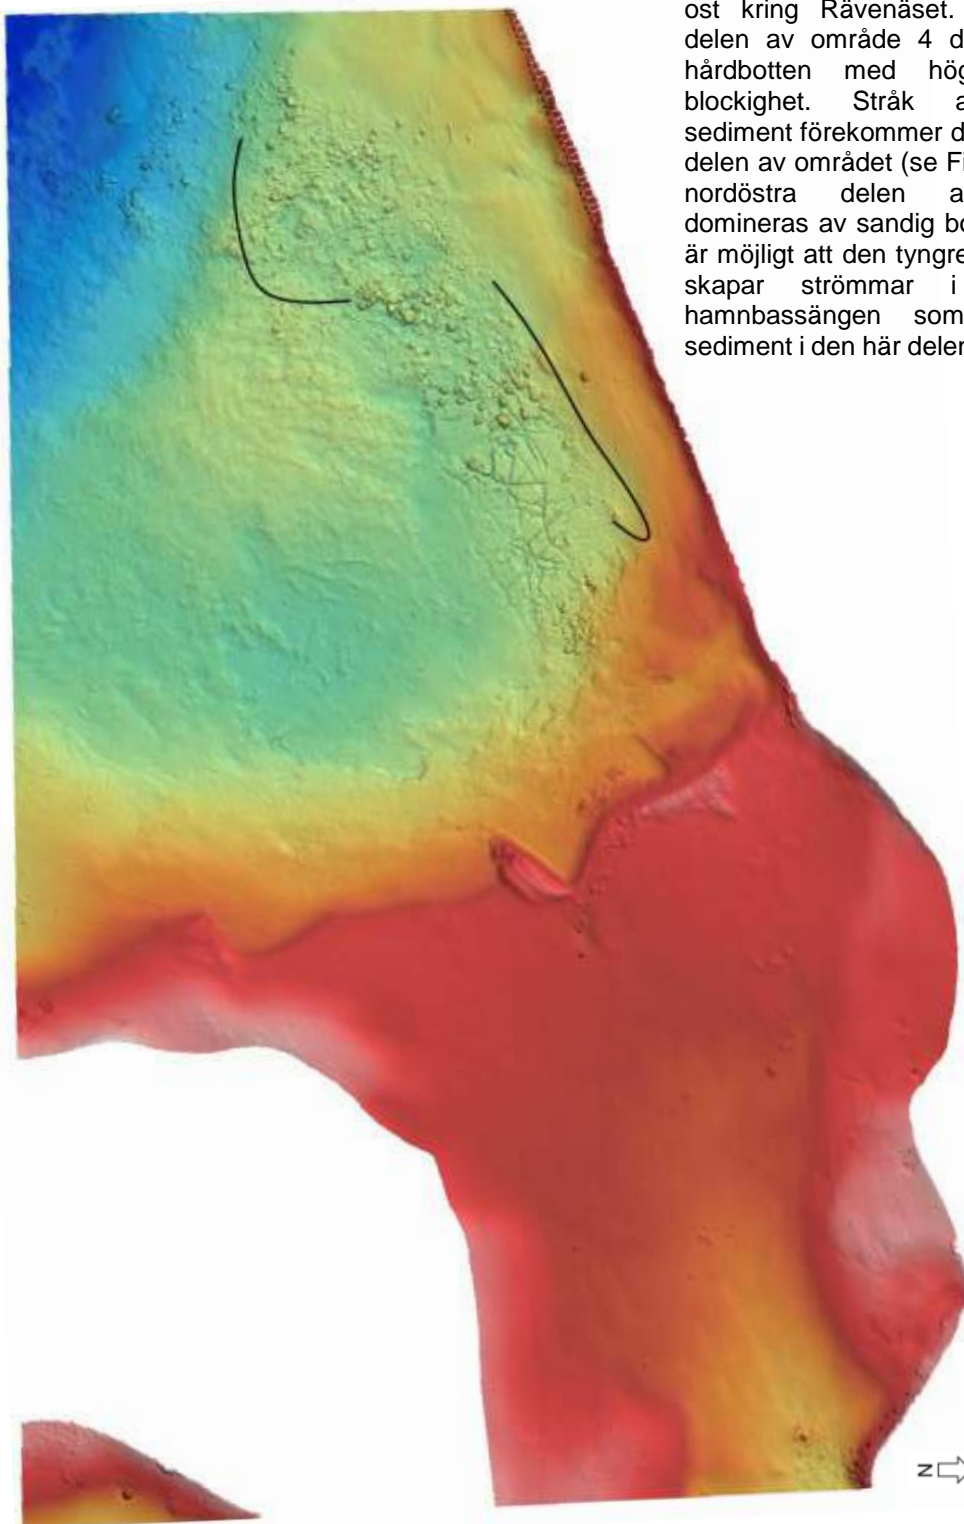
Figur 13 Översikt område 4 – batymetri med transekternas ungefärliga position.

I område 4 varierar djupet mellan 3 - 13 meter. Det djupare området i sydväst grundar gradvis upp mot norr där området gränsar mot kaj och mot ost kring Råvenäset. Den västra delen av område 4 domineras av hårbotten med hög grad av blockighet. Stråk av mjukare sediment förekommer dock i den här delen av området (se Figur 14). Den nordöstra delen av området domineras av sandig botten och det är möjligt att den tyngre färjetrafiken skapar strömmar i den inre hamnbassängen som deponerar sediment i den här delen av området.

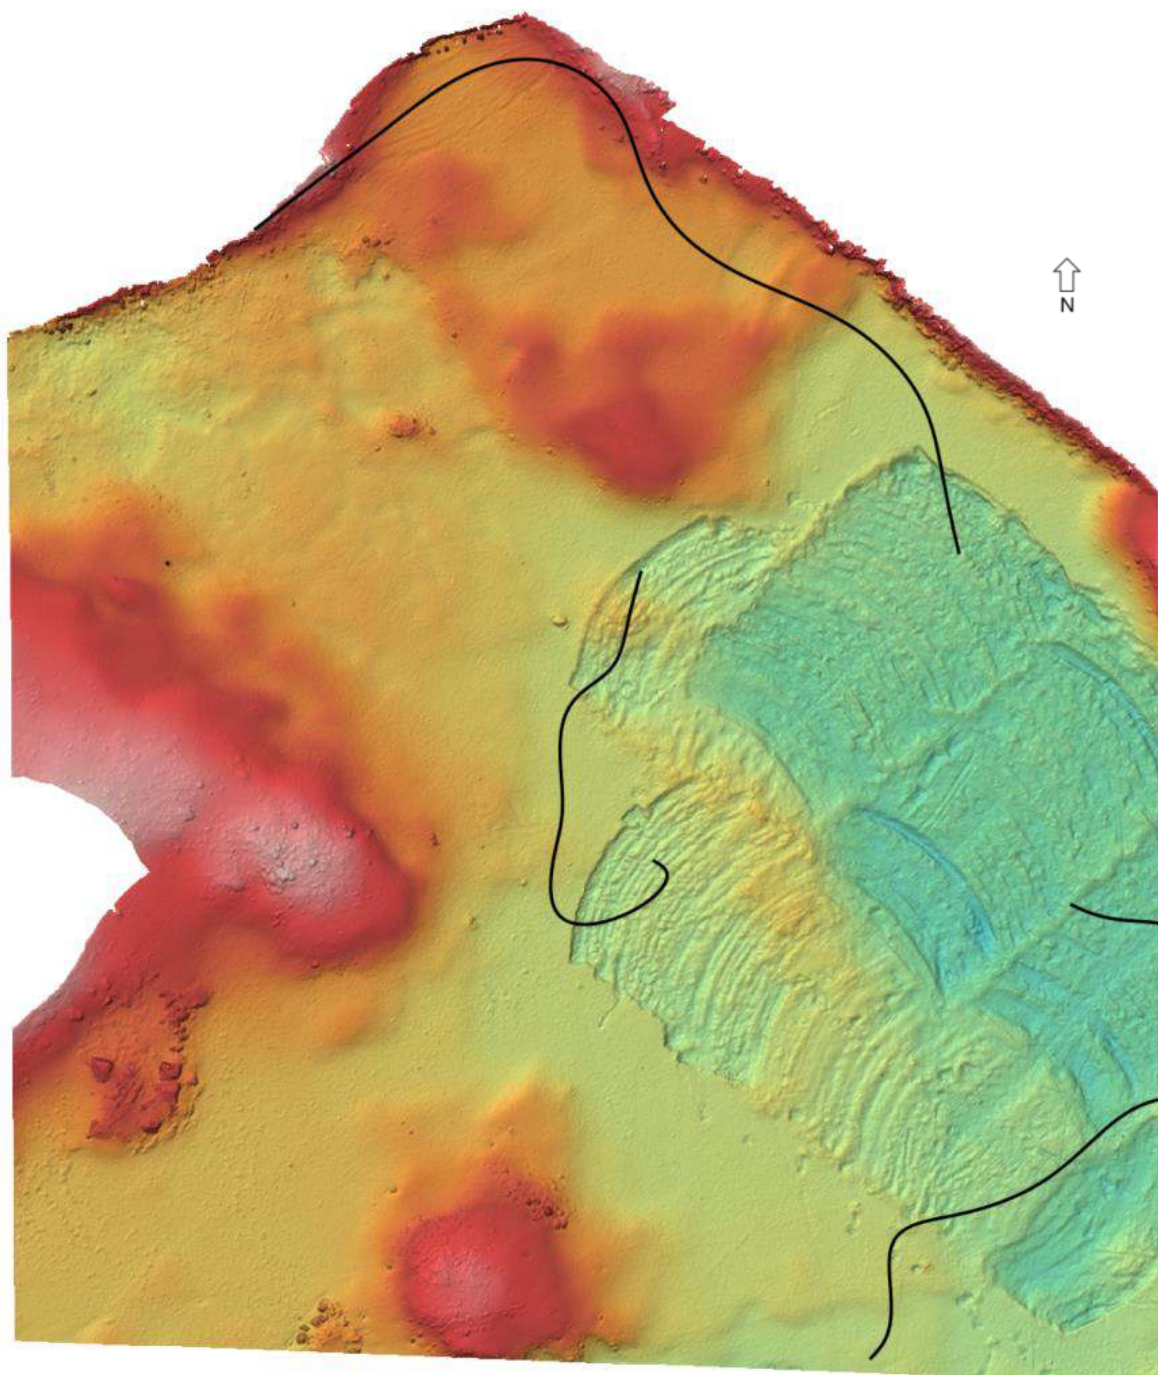
Figur 15 Översikt område 5 – batymetri med transekternas ungefärliga position.

I område 5 varierar djupet mellan 5 - 10 meter. I området kring Råvenäset grundar det upp och djupet varierar här mellan ca 2 - 4 meter. I område 5 ligger ett av två testområden för muddring. Inom området ligger 3 transekter och fokus har här varit att inspektera det muddrade testområdet. Den norra transekten inspekterar även den sedimentationsfält som har lagts ut som en sedimentationsfälla. Finkorniga sediment dominerar i området och den muddrade nivån ligger ca 1 meter under den omuddrade nivån. Det är intressant att notera att det djupare muddringsstråket som ligger centralt i muddringsområdet även framstår som hårdare i backscatterbilden. Detta djupstråk ligger ca 1.6m under den omuddrade ytan. Videodata visar att sediment är tydligt skiktade vid kantzonen och det ser även ut som att det ligger en del fibröst material i sedimentlagren. Det finns även områden av hårdare botten mot kaj, längs med Råvenäset och invid grundet i södra delen av område 5.

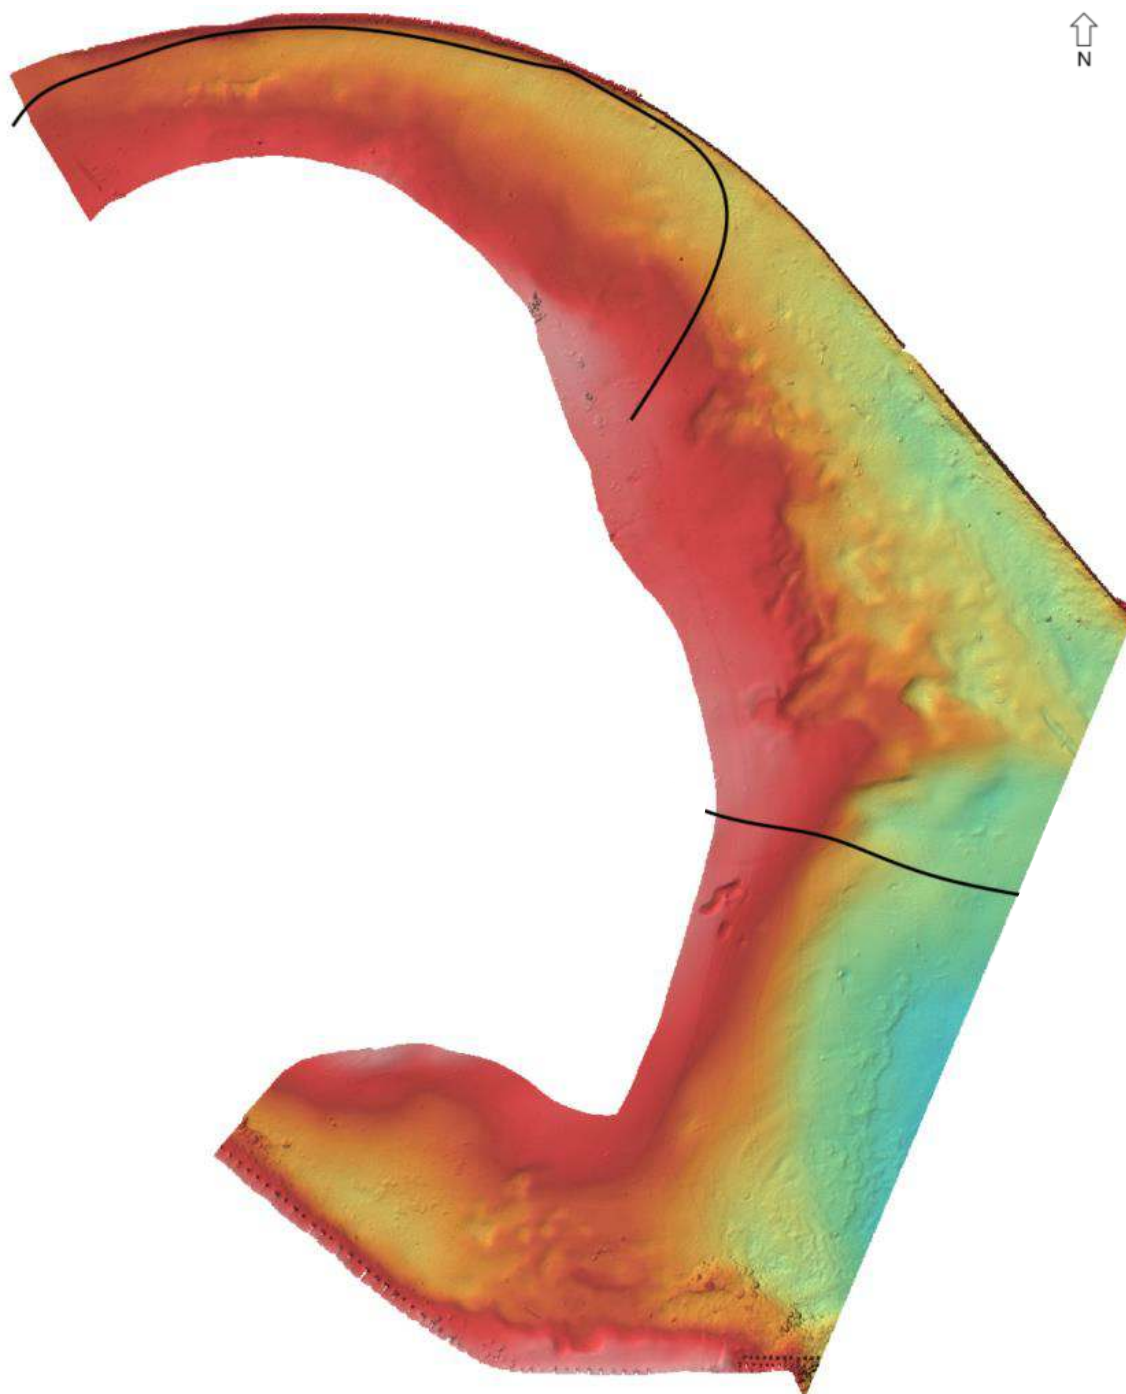
Figur 17 Översikt område 6 – batymetri med transekternas ungefärliga position.

Område 6 ligger längst inne i hamnbassängen kring Badholmen och följer den inre norra respektive södra kajen. Djupet varierar här mellan 3 - 13meter. I området ligger två transekter, den ena följer den norra kajen och den andra går från Badholmen och rakt österut. Längs med den norra transekten har ett flertal objekt hittats och här dominerar sandbotten. I den södra transekten övergår botten från sand till mer stenig och blockig hårdbotten. Backscatterbilden visar att områdets nordöstra del innehåller områden av hårdare bottentyp. Även områdets sydliga del framstår i backscatterbilden som hårdare.

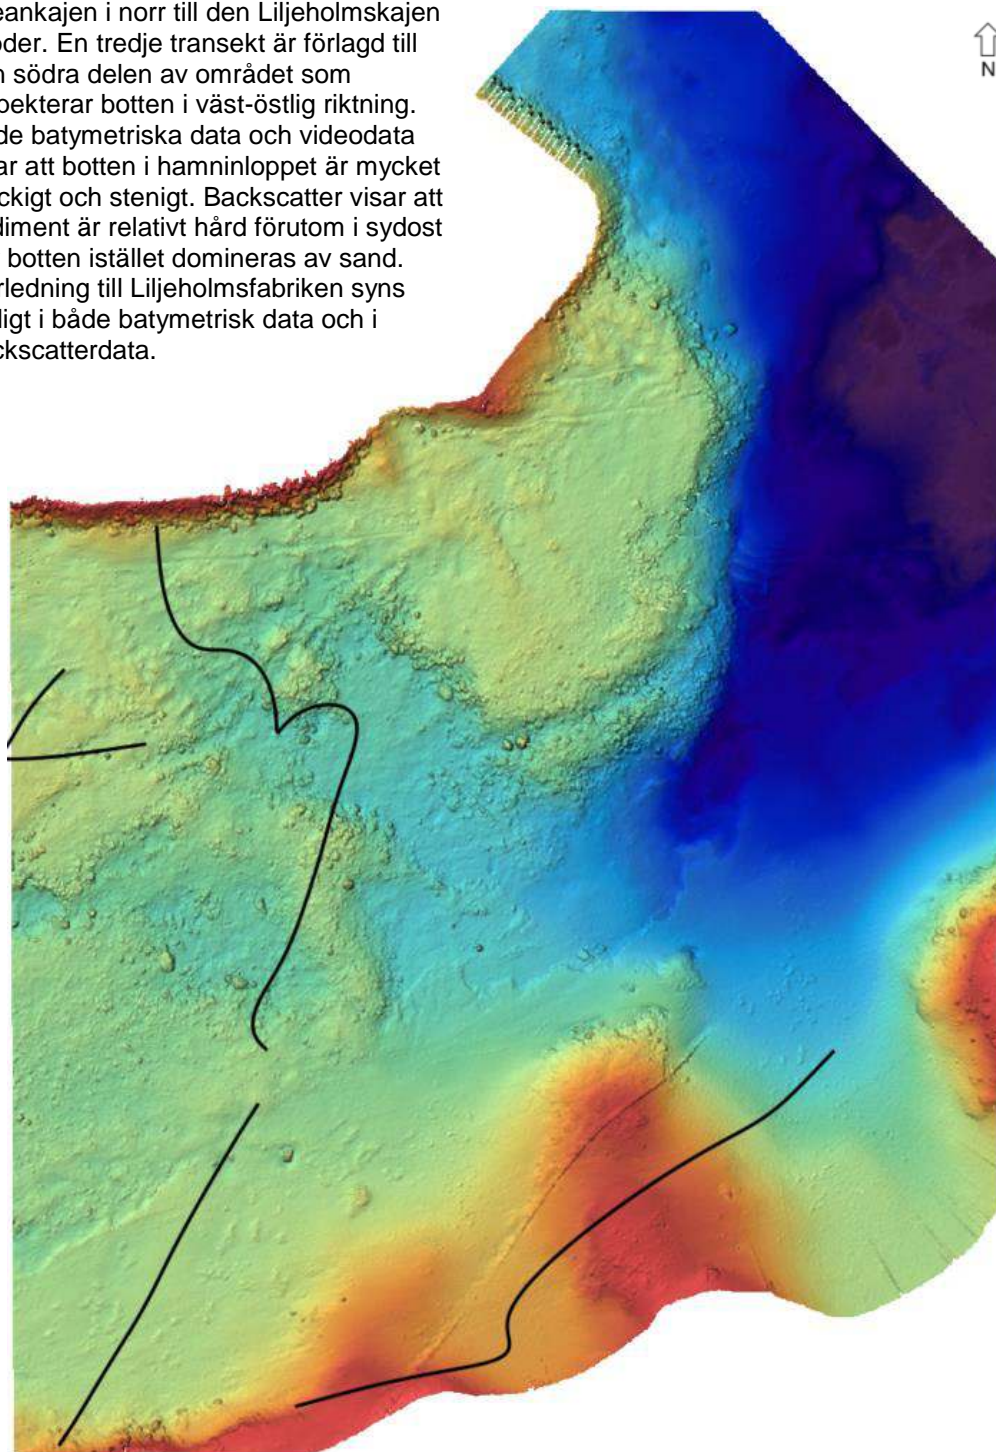
Figur 19 Översikt område 7 – batymetri med transekternas ungefärliga position.

Område 7 utgörs av den östligaste delen av den inre hamnbassängen. Djupet i området varierar mellan 5 - 16 meter. I området ligger tre transekter och fokus har här varit att undersöka ett tvärsnitt av botten i rakt nord-sydlig riktning från oceankajen i norr till den Liljeholmskajen i söder. En tredje transekt är förlagd till den södra delen av området som inspekterar botten i väst-östlig riktning. Både batymetriska data och videodata visar att botten i hamninloppet är mycket blockigt och stenigt. Backscatter visar att sediment är relativt hård förutom i sydost där botten istället domineras av sand. Rörledning till Liljeholmsfabriken syns tydligt i både batymetrisk data och i backscatterdata.
