Efterbehandling av förorenat område

Bestorps f.d. Såg
Slutrapport

2020-06-30

Rev. 2022-06-03

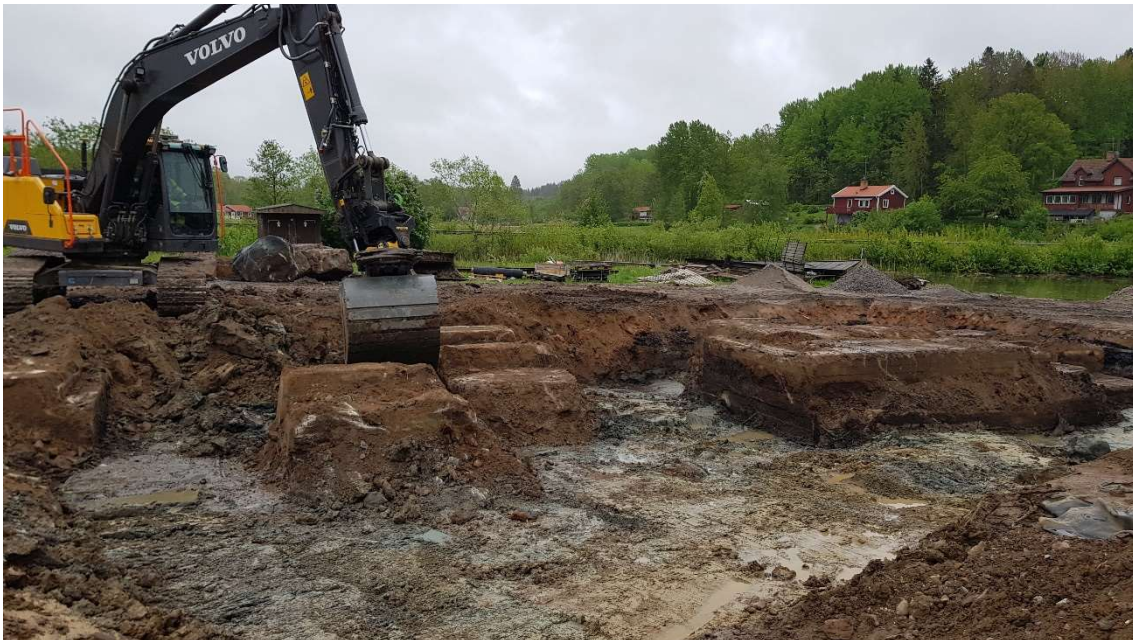
Figur 5 Schakt i f.d. såghusets botten med betongfundament.

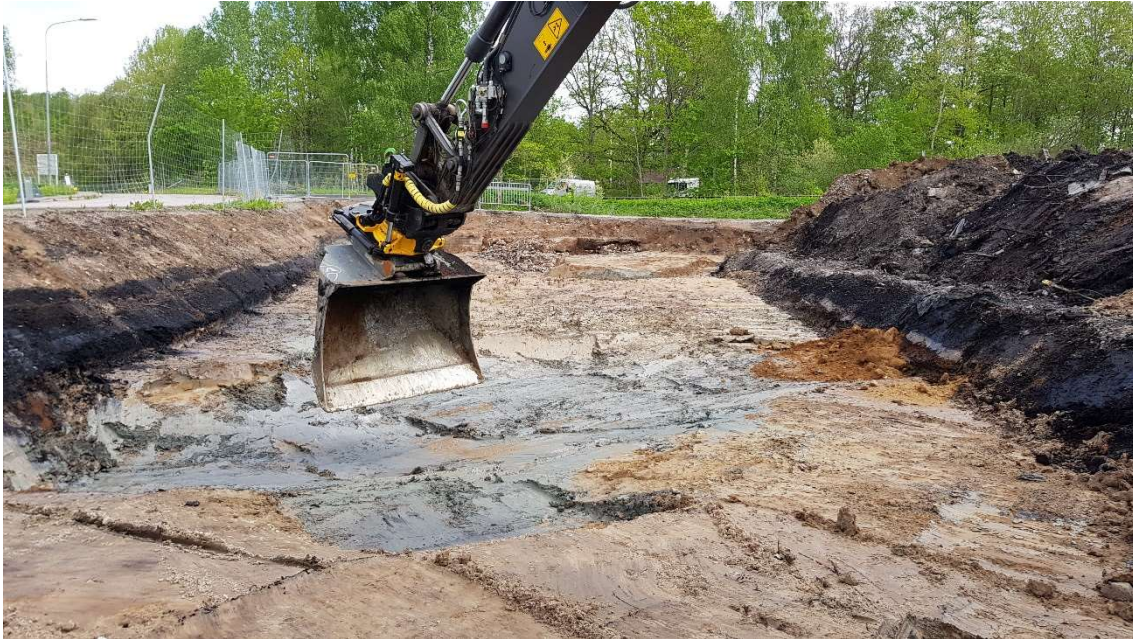
Av tekniska och miljömässiga skäl har restförorening behövt lämnats kvar. Främst handlar det om ett blött område i NV där mark med en träridå lämnades då träden i sig bedömts utgöra en skyddsskärm samt i befintlig väg, Sågvägen. Dessutom lämnades mindre föroreningar runt några värdefulla ekar där risk fanns för att skada rötterna och längs med järnvägsbanken.

Figur 6 Schakt mellan Sågvägen och söderut på sågverksområdet. Till höger syns uppschaktade massor inför utleverans. Till vänster syns det svarta förorenade skiktet som lämnats kvar under Sågvägen.

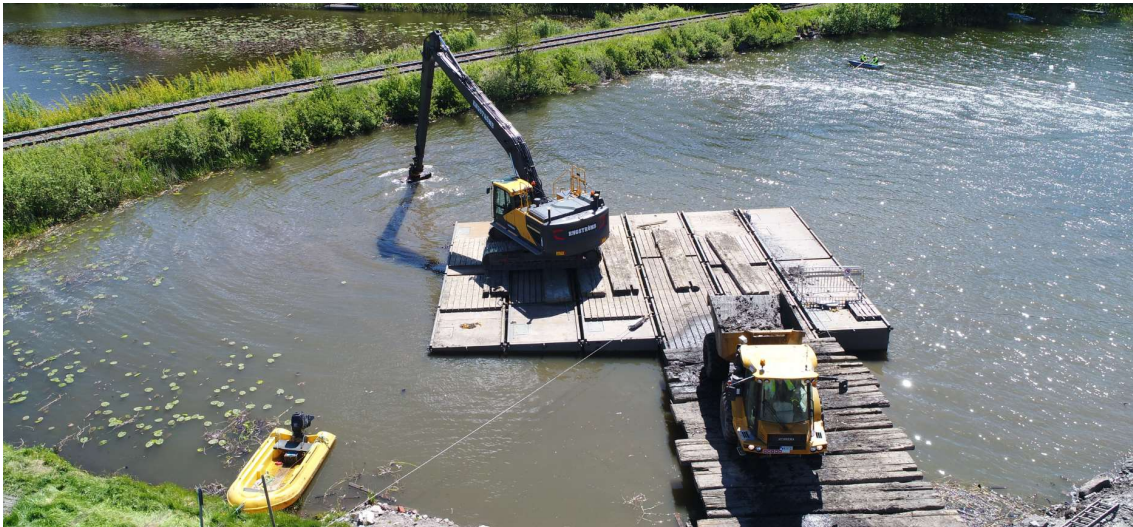
Muddring utfördes med en grävare med lång arm som ställdes på en flotte så att muddringsschakt kunde ske på hela ytan, se Figur 7. Schakt utfördes försiktigt med miljöskopa för att få med så lite vatten som möjligt och för att undvika grumling. Utanför schaktområdet installerades en dubbel bubbelridå för att minska spridning av grumling. Vid schakt i Inre viken installerades även en skyddsskärm (siltduk).

Figur 7 Muddringsschakt i Längdviken

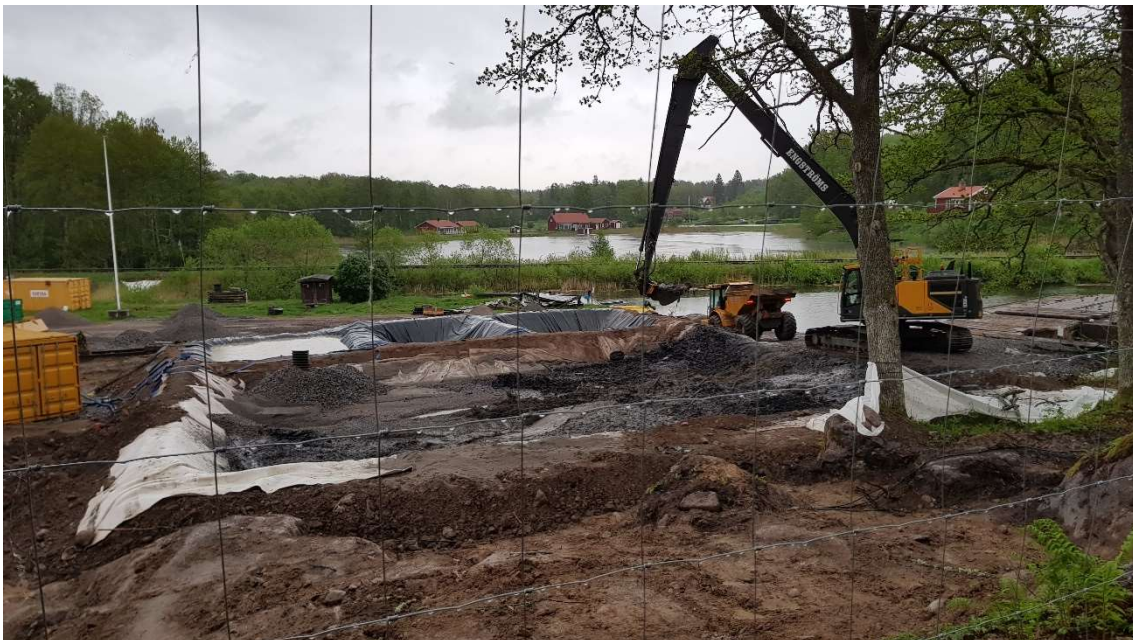
I projekteringen hade ett mindre pilotförsök för att avvattna muddermassor med efterföljande rening utförts. När muddringen startade visade det sig snart att den projekterade avvattningsbassängen inte fungerade som tänkt. Muddermassorna bestod till en del av finmaterial och vid bearbetning släppte de mycket lite vatten trots justeringar av yta mm. Det vatten som till slut släppte från massorna pumpades upp i brunnar och behandlades i reningsverket. Genom detta blev massorna mer hanterbara och efter blandning med en stor del torra förorenade massor kunde de skickas till avfallsmottagare som jordmassor. För delar av massorna blev det dock en extrakostnad från avfallsmottagaren på grund av att de var något blötare än förväntat. I Figur 8 syns avvattningsanläggningen.

Figur 8 Avvattningsanläggning och bassänger för sedimentering av vatten. Reningsverk i container till vänster.
