Slutrapport och erfarenhetsåterföring

Sanering av Klippans Läderfabrik

avseende bidragsprojekten

Avhjälpan av föroreningskador etapp 3

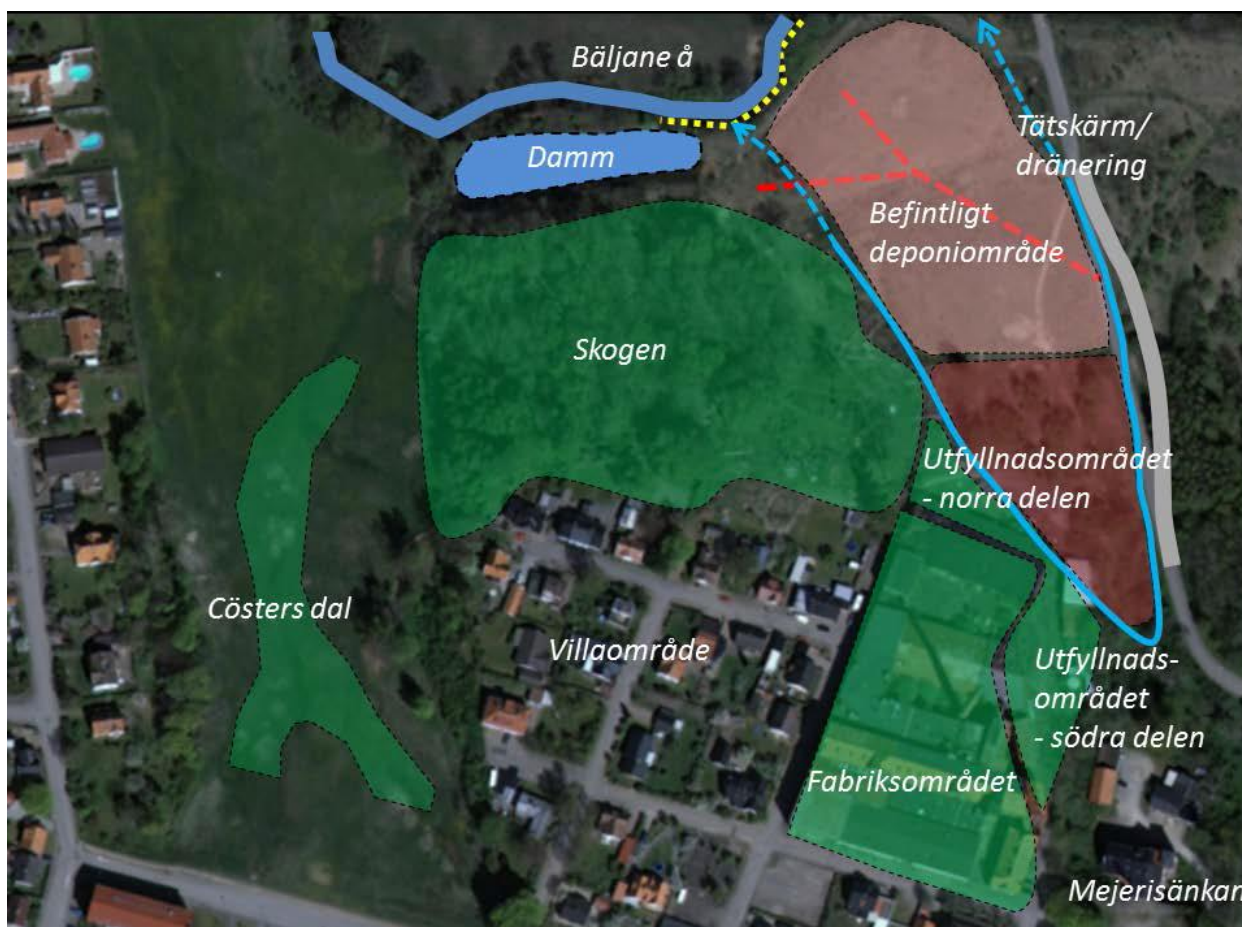
Figur 1. Delområden vid Läderfabriken

Den fördjupade markundersökningen 2002 visade att fabriksbyggnaderna, avloppssystemet under fabriken, marken under och intill fabriken samt det utlagda industriavfallet (deponi- och utfyllnadsområdet) var kraftigt förorenat.

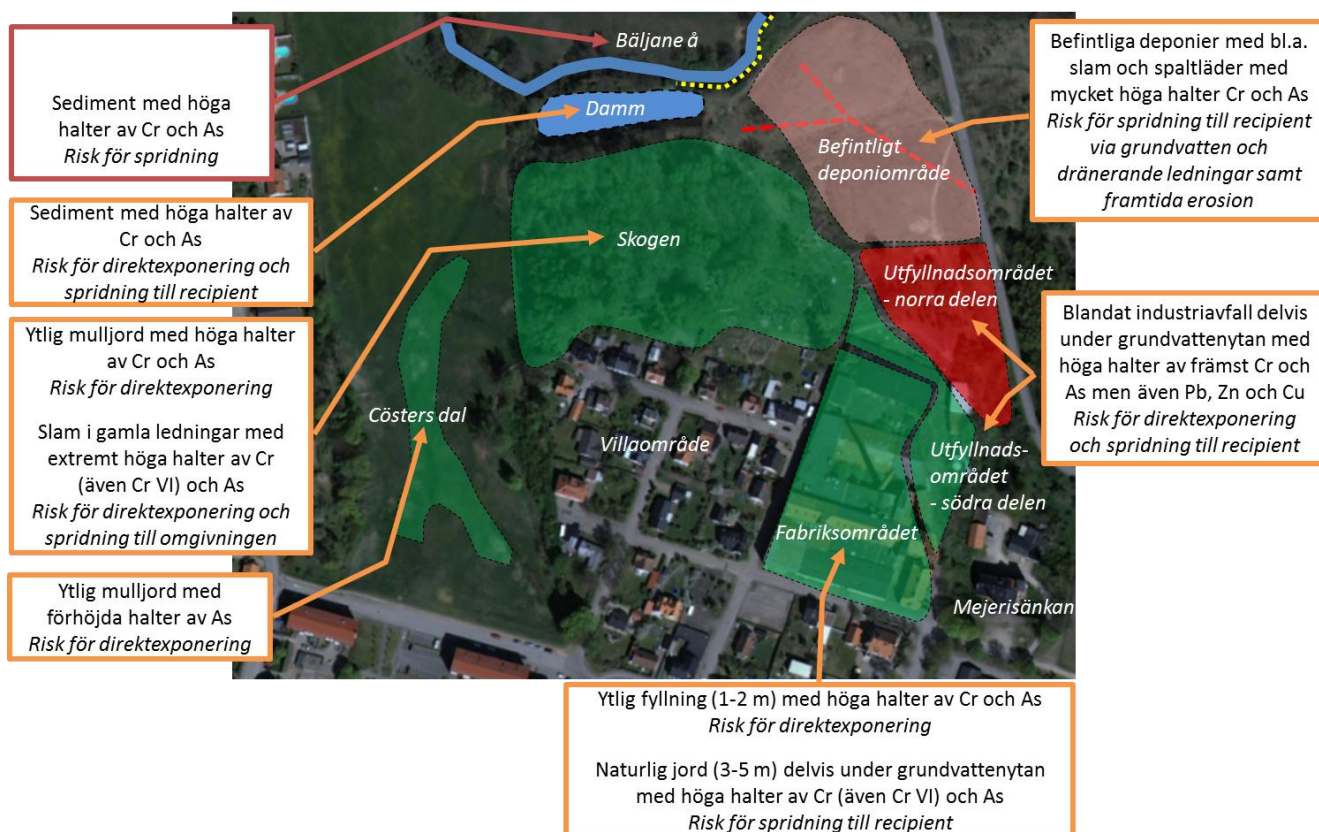
Föroreningssituationen beskrivs i detalj i ”Bidragsansökan - Sanering av mark vid f.d. Klippans Läderfabrik, etapp 3, Klippans kommun 2013-04-17”. Föroreningssituationen sammanfattas i bilagan ”Föroreningssituation och planerade åtgärder” samt i figur 2 nedan.

I ett senare skede (åtgärdsförberedande undersökningar) skulle det visa sig att riskerna för sedimenten i ån också styrs av direktexponering av höga halter av arsenik.
