Slutrapport och erfarenhetsåterföring  
—  
Sanering av Klippans Läderfabrik  
avseende bidragsprojektet  
**Uppföljning av  
avhjälpande av förorenings-skador etapp 3**

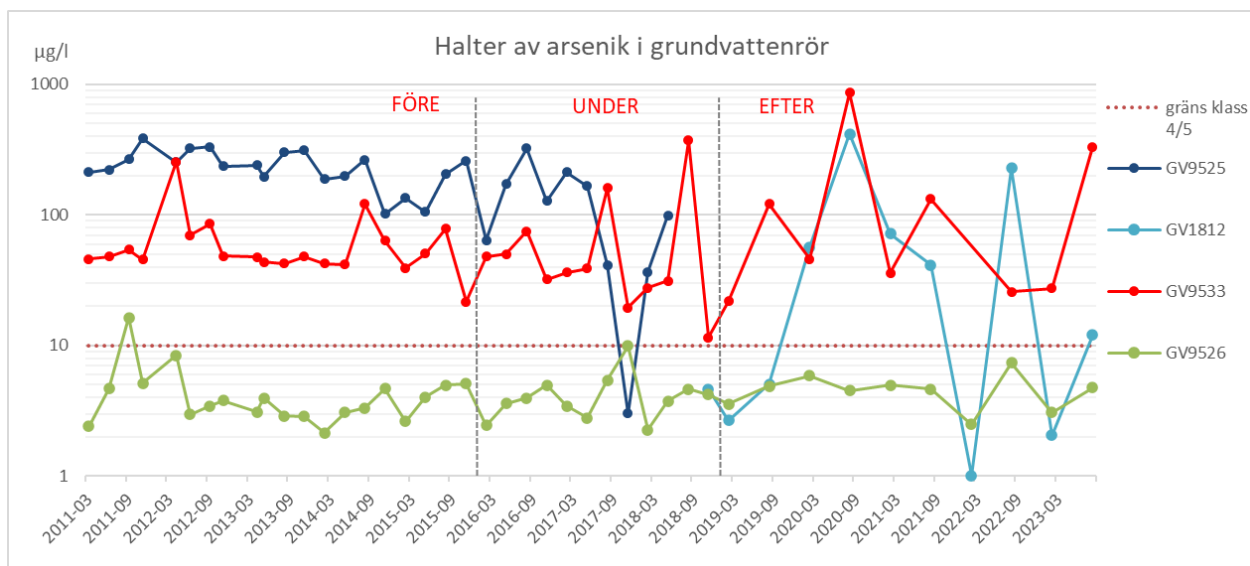
Halten av arsenik i tre av dessa rör (GV9533, GV9525 och GV1812) har generellt varit *mycket hög* ( $>10\mu\text{g/l}$ ) enligt SGUs bedömningsgrunder för grundvatten (*Bedömning för Grundvatten*. SGU-rapport 2013:10), medan halten i det fjärde röret (GV9526) generellt har varit *måttlig* ( $2\text{-}5\mu\text{g/l}$ ).

I figur 3 nedan redovisas halterna av arsenik i de olika provpunkterna 2011-2023. Det går inte att se någon tydlig trend för perioden. Halten i rör GV9526 har varit relativt stabil, såväl före som under och efter saneringen. I de andra rören har varierat väldigt mycket upp och ner efter och delvis även under saneringen. Exempelvis har halten i rör GV1812 varierat från över  $400\mu\text{g/l}$  (augusti 2020) till  $1\mu\text{g/l}$  (februari 2022).

Figur 3. Halten av arsenik i fyra grundvattenrör längs Bäljane å under perioden 2011-2023. Observera att skalan på värde-axeln är logaritmisk. Den röda streckade linjen anger övre gränsen för klass 4, hög halt, enligt SGUs bedömningsgrunder.

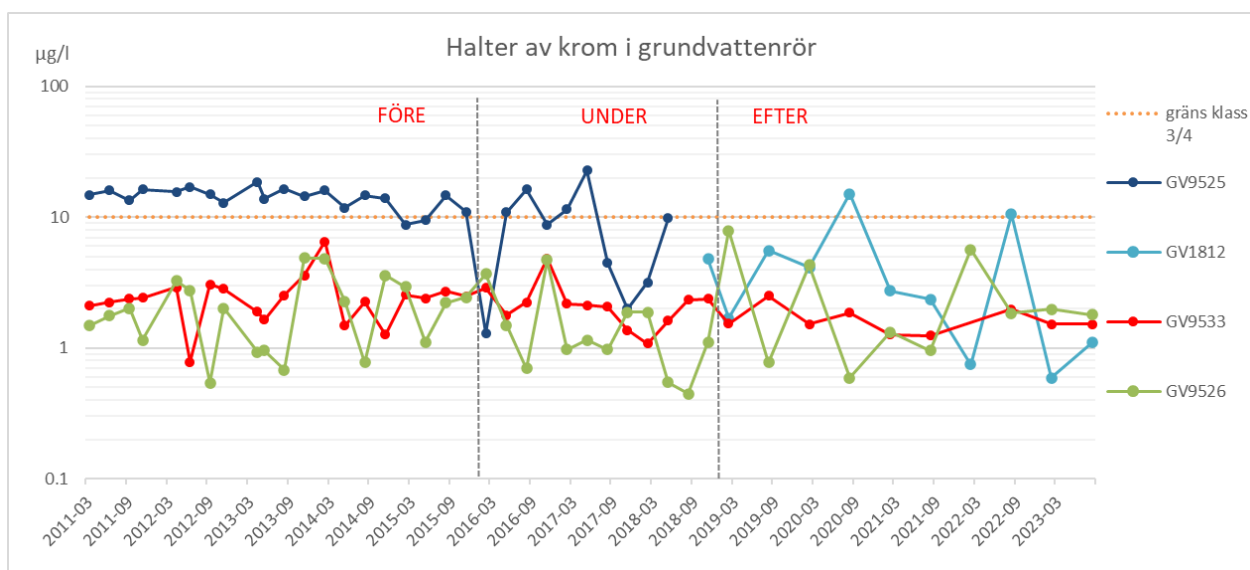
I figur 4 visas halten av totalkrom (Cr-tot) för samma fyra rör över perioden 2011-2023. Inte heller för krom går det att se någon tydlig trend för perioden. Halten i rör GV9526 och GV9533 har med några få undantag varit låg enligt SGUs bedömningsgrunder under hela perioden, såväl före som under och efter sanering. I rör GV9533 har halten generellt varierat mellan måttlig och hög. I rör GV1812 har halten varierat mellan låg och hög enligt SGUs bedömningsgrund, generellt har halten i detta rör legat något lägre än i rör GV9525.

Figur 4. Halten av totalkrom (Cr-tot) i fyra grundvattenrör längs Bäljane å under perioden 2011-2023. Observera att skalan på värde-axeln är logaritmisk. Den röda streckade linjen anger övre gränsen för klass 3, måttlig halt, enligt SGUs bedömningsgrunder.

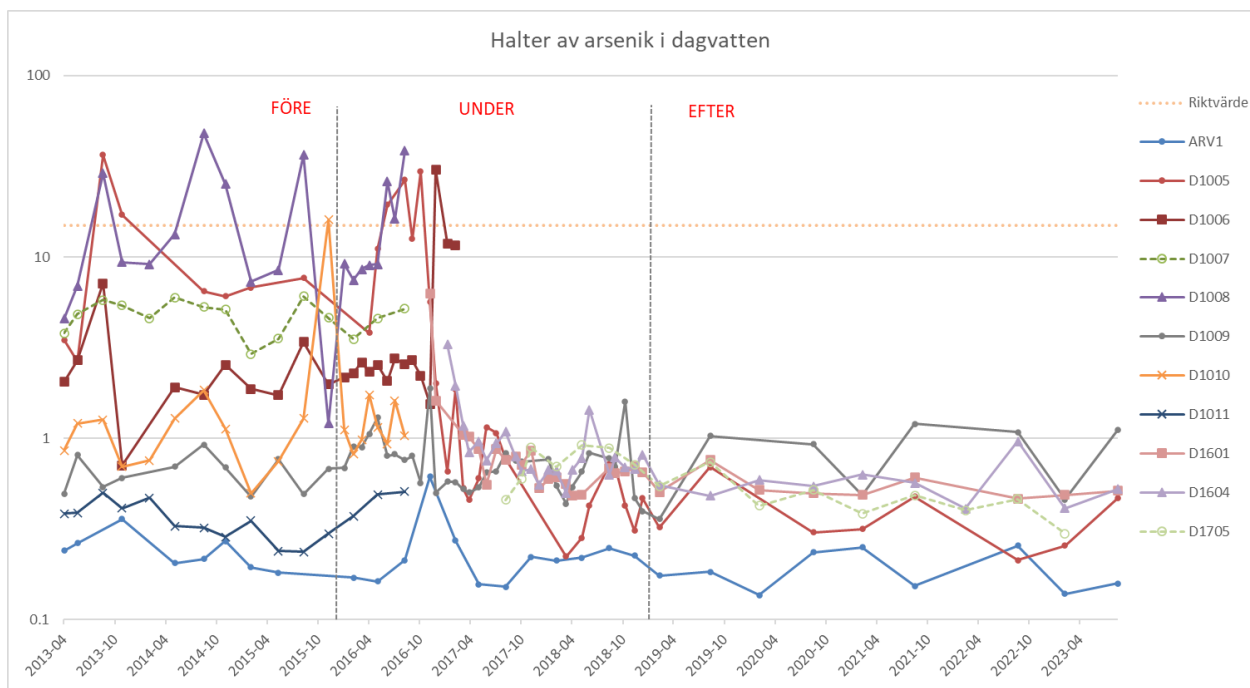
Halterna av arsenik i dagvatten har avsevärt minskat efter saneringen 2016-2018 (se figur 6 och tabell 1 nedan). Före och under saneringen uppmäts vid flera tillfällen halter över riktvärdet i D1008 (tidigare utlopp från uppehållsdammen till Bäljane å) och i D1005. Under själva saneringsarbetet låg halten tillfälligtvis över riktvärdet även i D1006. Från 2017 har inga halter över riktvärdet för arsenik uppmäts och efter saneringen ligger alla halter stabilt nära eller under 1 µg/l, det vill säga långt under riktvärdet 15 µg/l.

Figur 6. Arsenik i dagvatten 2011 - 2023. Provpunkter som inte mynnar i Bäljane å redovisas med streckade linjer. Den prickade linjen anger gräns (över/under) för riktvärdet 15 µg/l. Observera att skalan är logaritmisk.

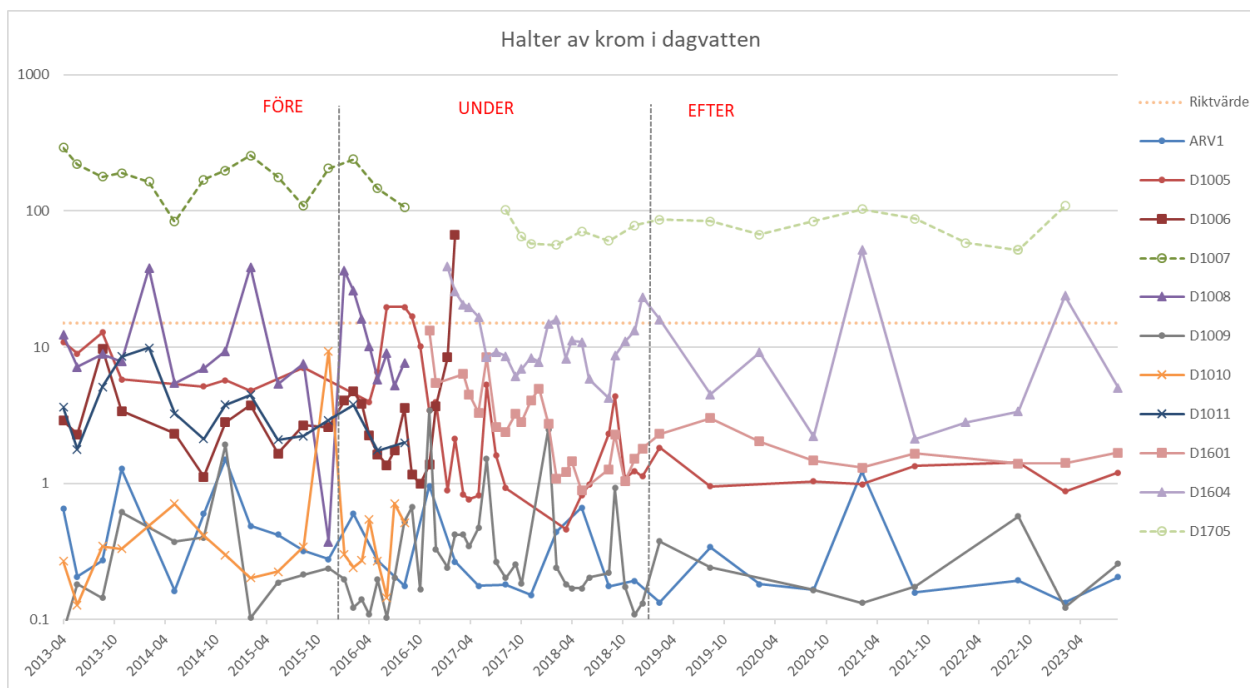
Även när det gäller krom (Cr-tot) i dagvatten kan vi se en minskning av halterna efter saneringen, dock inte lika tydlig som för arsenik (se figur 7 och tabell 2 nedan). Halter över riktvärdet (15 µg/l) har noterats i provpunkterna D1008 och D1604. Båda dessa representerar utloppet från uppehållsdammen, före respektive efter sanering. Halterna var även tillfälligtvis över riktvärdet under saneringsarbetet i provpunkterna D1005 och D1601. Medelhalten av krom i avloppsreningsverkets utlopp, ARV1, har minskat signifikant till mindre än hälften (0,31 µg/l) jämfört med medelhalten före saneringen (0,72 µg/l). Med undantag för D1604 ligger uppmätta halter i dagvatten som mynnar i Bäljane å på en betryggande nivå under riktvärdet (15µg/l), och även under det sänkta riktvärdet (7 µg/l) från Göteborgs stad 2020.

För dagvattenpunkter som inte mynnar i ån har mycket höga halter av krom uppmätts i provpunkterna D1007 och D1705. Provpunkt D1705 motsvarar i viss mån det vatten som tidigare provtogs i D1007. Medelhalten i D1705 (efter sanering) är lägre än medelhalten uppmätt i D1007 (före sanering), men ändå mycket hög. Med anledning av de höga halterna av krom även efter sanering gjordes en utredning av detta som beskrivs nedan.

Figur 7. Krom (tot) i dagvatten 2011 - 2023. Provpunkter som inte mynnar i Bäljane å redovisas med streckade linjer. Den prickade linjen anger gräns (över/under) för riktvärdet 15 µg/l. Observera att skalan är logaritmisk.

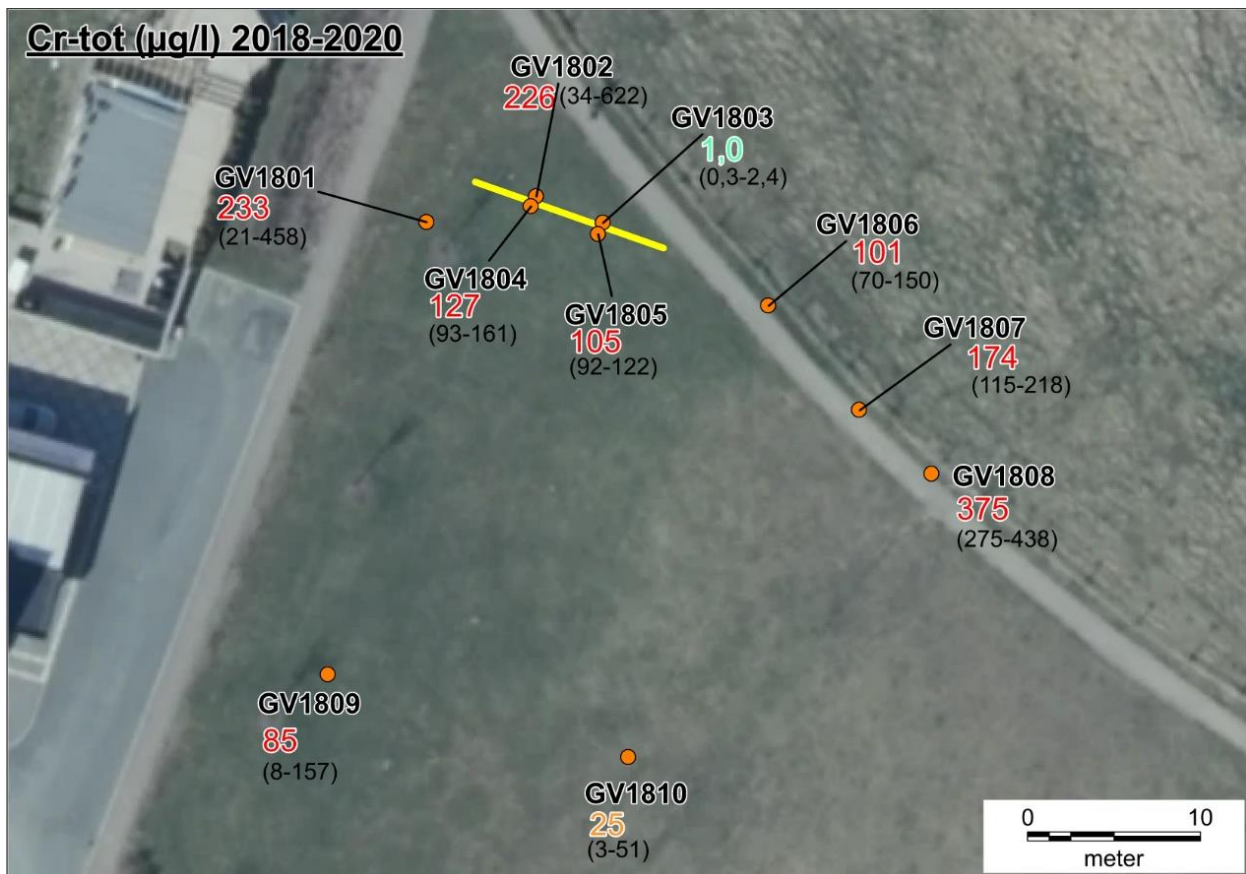
Med anledning av de oväntat höga halterna krom i dagvattenpunkt D1705 gjordes en utredning där ytterligare dagvattenpunkter provtogs. Resultaten pekade på att de höga halterna kom från en dräneringsledning nedströms den reaktiva barriären på fabriksområdet. Därför sattes nya grundvattenrör och gjordes ytterligare provtagningar av grundvatten i anslutning till den reaktiva barriären. I figur 8 nedan visas resultaten från de fem provtagningar som gjordes 2018-2020 runt barriären.

Figur 8. Figuren visar uppmätta halter av Cr-tot ( $\mu\text{g/l}$ ) i de olika rören vid provtagningen i augusti 2020. Värden inom parentes visar inom vilket spann halten har varierat under samtliga fem provtagningar. Den gula linjen visar den reaktiva barriärens ungefärliga position. Provpunkt GV1809 kunde ej provtas i augusti.

Resultatet från provpunkt GV1803 med låg kromhalt tyder på att en fastläggning av krom sker som det är tänkt i barriären. Samtidigt tyder grundvattennivåerna på att barriären stoppar upp grundvattenflödet vilket medför att grundvatten med höga halter av krom tränger sig förbi, på båda sidor och går runt barriären. Provtagningarna visar också att det kommer förorenat grundvatten på båda sidor om barriären som inte går mot och genom barriären. Det grova material som lades i schakten för den tidigare processledningen som gick från söder mot norr har inte dragit till sig allt förorenat grundvatten på fabriksområdet som det var tänkt. Detta förklarar de höga halter av krom som uppmäts i dräneringsvatten längre nedströms.

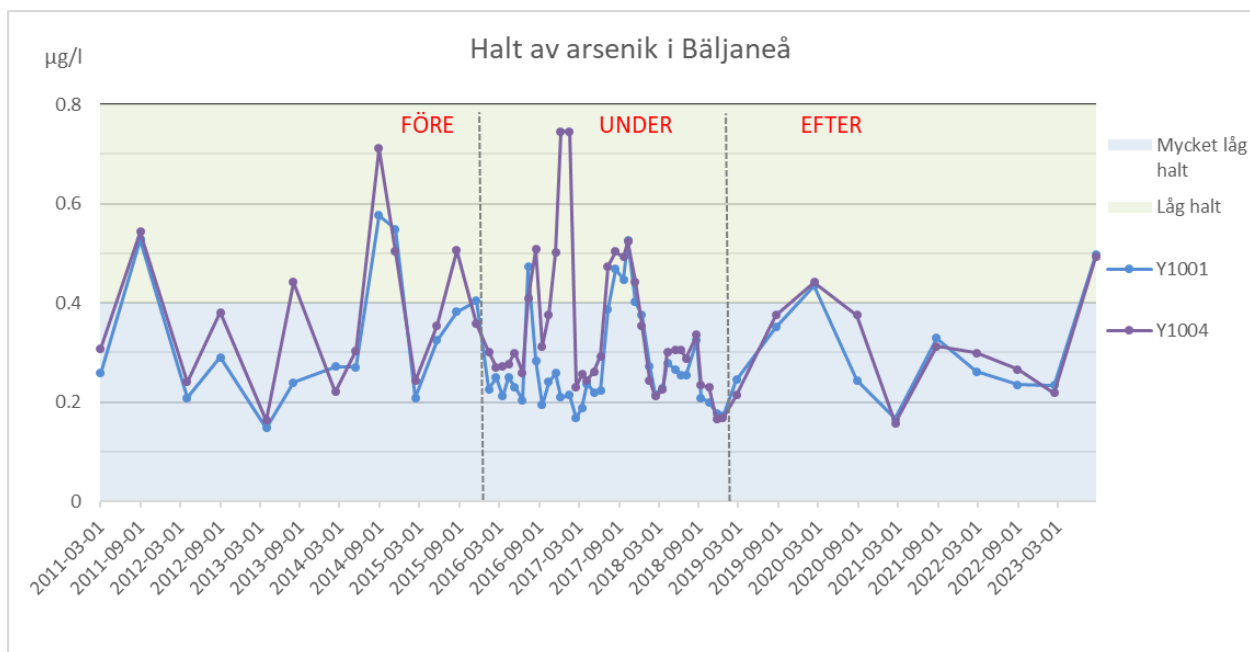
I figur 10 nedan visas halterna av arsenik i provpunkt Y1001 (uppströms) och Y1004 (nedströms). Halterna av arsenik ligger oftast på mycket låg halt och ibland på låg halt jämfört med Naturvårdsverkets rapport 4913 Bedömningsgrunder för miljö kvalitet – sjöar och vattendrag.

Figur 10. Arsenik (As, ofiltrerad) i ytvatten 2011-2023.

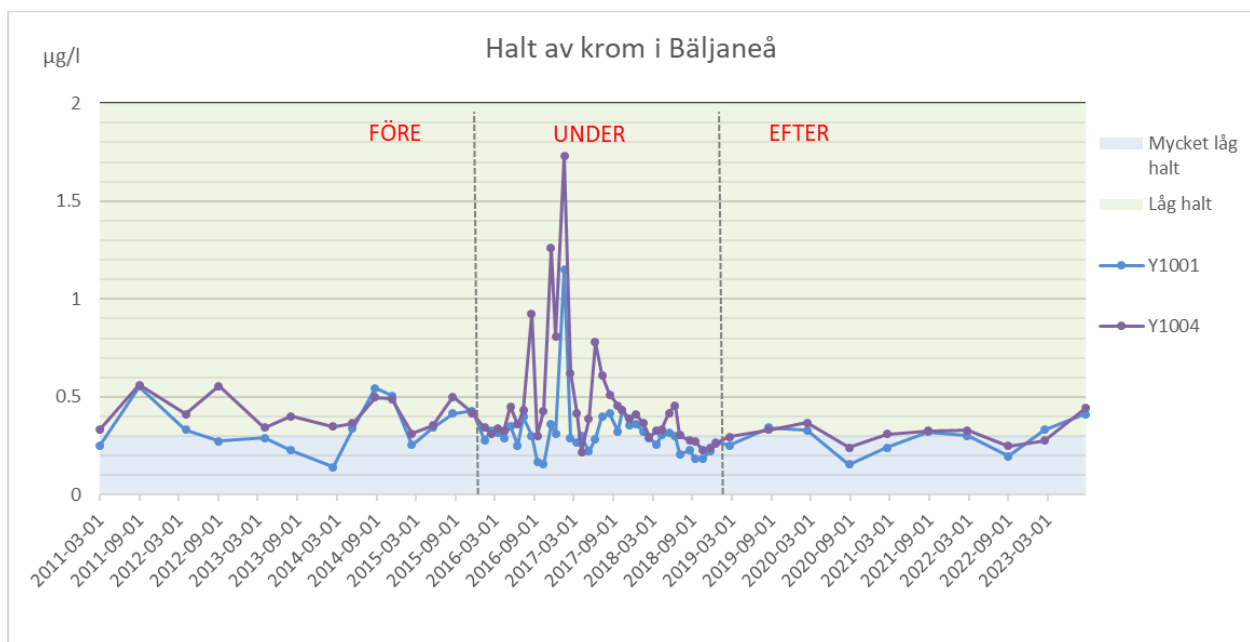
I figur 11 nedan visas halterna av totalkrom i provpunkt Y1001 (uppströms) och Y1004 (nedströms). Halterna ligger för det mesta på gränsen mellan mycket låg halt och låg halt enligt ovan nämnda bedömningsgrunder.

Figur 11. Totalkrom (Cr-tot, ofiltrerad) i ytvatten 2011-2023.
