BYGGBULLERUTREDNING

Sanering av Oskarshamns hamnbassäng

2019-01-15

DATUM
2018-07-20

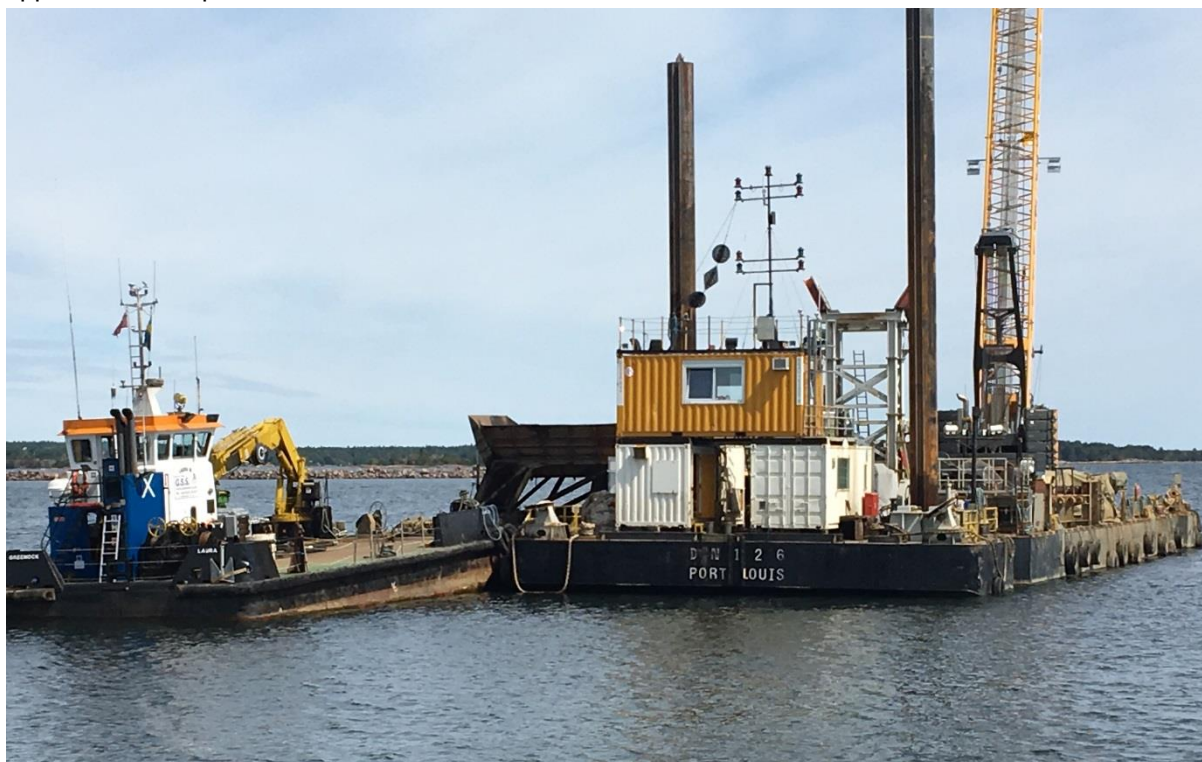
Huvudsaklig bullerkälla bedöms vara mudderverket, se foto nedan. Hantering av material med lingrävare från pråm bidrar också till ljudnivå, i synnerhet när avskiljningsgaller för sten separering tippats ner i stenpråm.

Figur 6 - Foto Mudderverk

De ljud som förekommer vid muddringen kan dämpas med vissa åtgärder. T.ex. ljud som orsakas av material som faller mot plåtgaller kan minskas om fallhöjden minskas. Information om detta till personal innebär att de kan iaktta försiktighet vid hantering av material och därmed minska ljudspridningen.

Buller som orsakas av material mot stålplåt kan också minskas genom att plåtytorna förses med sprängmattor av gummi för att dämpa dessa impulslyd.

Vissa lokala åtgärder kan också göras på platser där bullerkällan är stilla. Dessa bullerkällor bör identifieras och bullerskärmar kan byggas runt dessa.

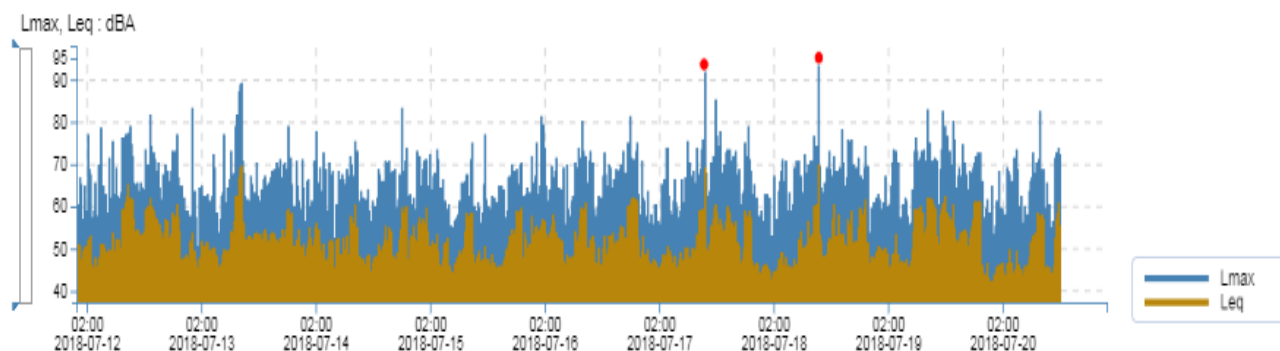
Figur 7 - Hela mätningen MP 1 - Liljeholmskajen Vecka 29

I Figur 10 kan vi se att det är skillnad mellan uppmätta ljudnivåer på dagtid och nattetid och att det dagtid emellanåt förekommer mycket höga maxnivåer.

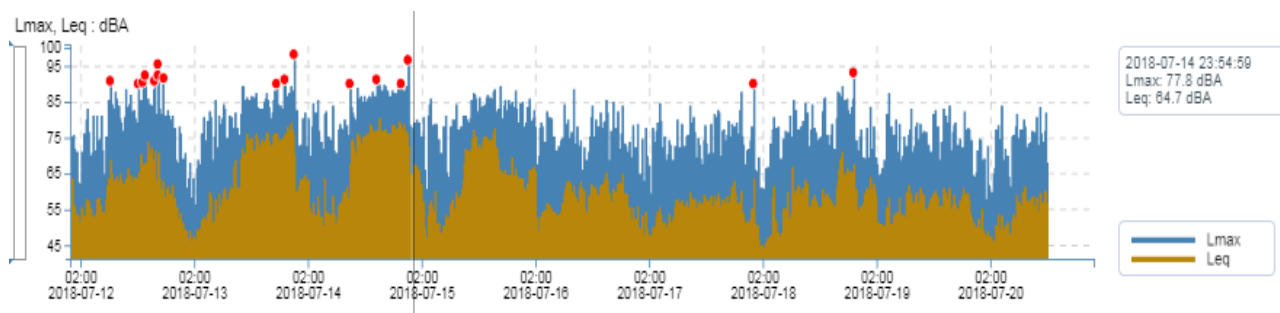
Figur 8 - Hela mätningen MP 3 WSP kontor, Skeppsbron Vecka 29

I Figur 8 kan vi se att det är en mycket tydlig skillnad mellan uppmätta ljudnivåer på dagtid och nattetid. Uppmätta nivåer i den här mätpunkten verkar också vara högre än i MP1.

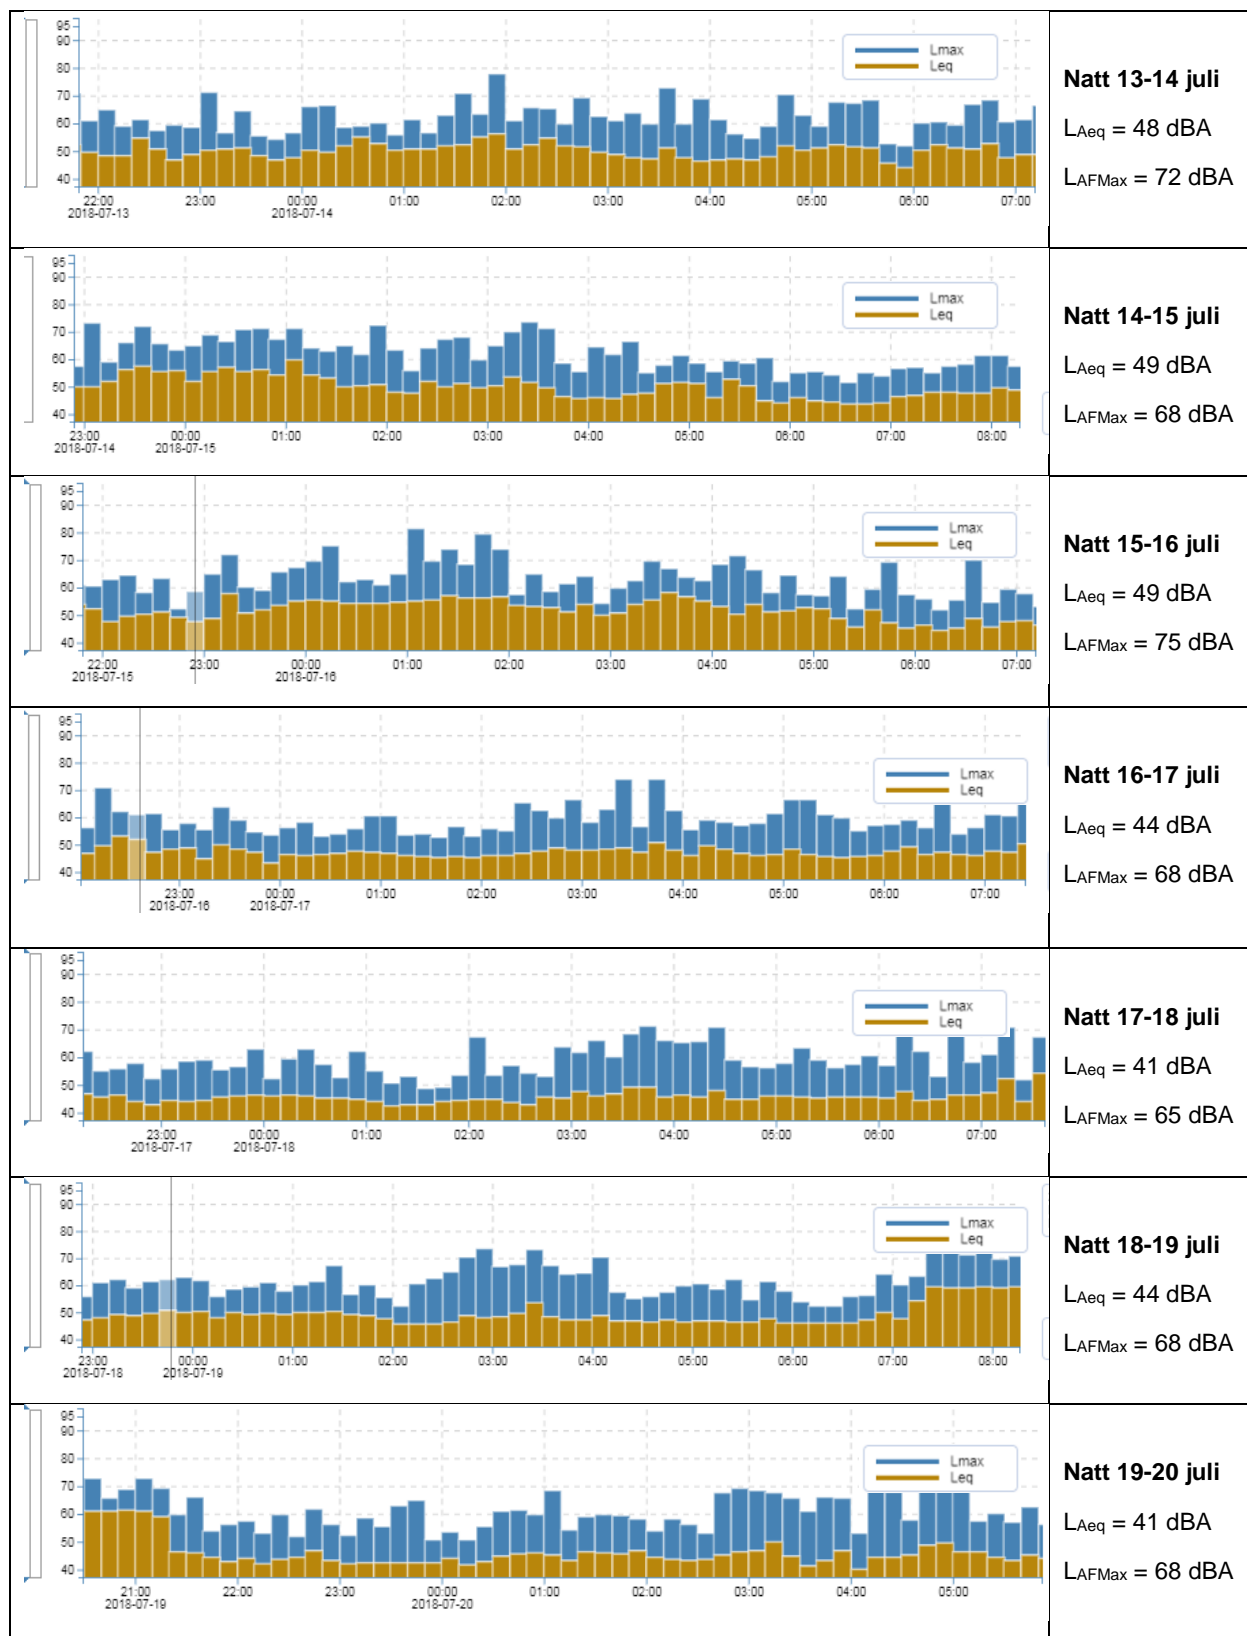
Figur 9 - Nattmätning V 29 redovisat natt för natt MP1 - Liljeholmskajen.

I MP1 – Liljeholmskajen mättes upp mellan 41–49 dBA ekvivalentnivå nattetid och maxnivåer på 65–75 dBA. Dessa nivåer ligger relativt nära riktvärdena för bostäder (ekvivalentnivå 45 dBA och maxnivå 70 dBA). Notera att hotellet inte betraktas som bostad men riktvärden för bostäder kan ändå användas som målvärden.

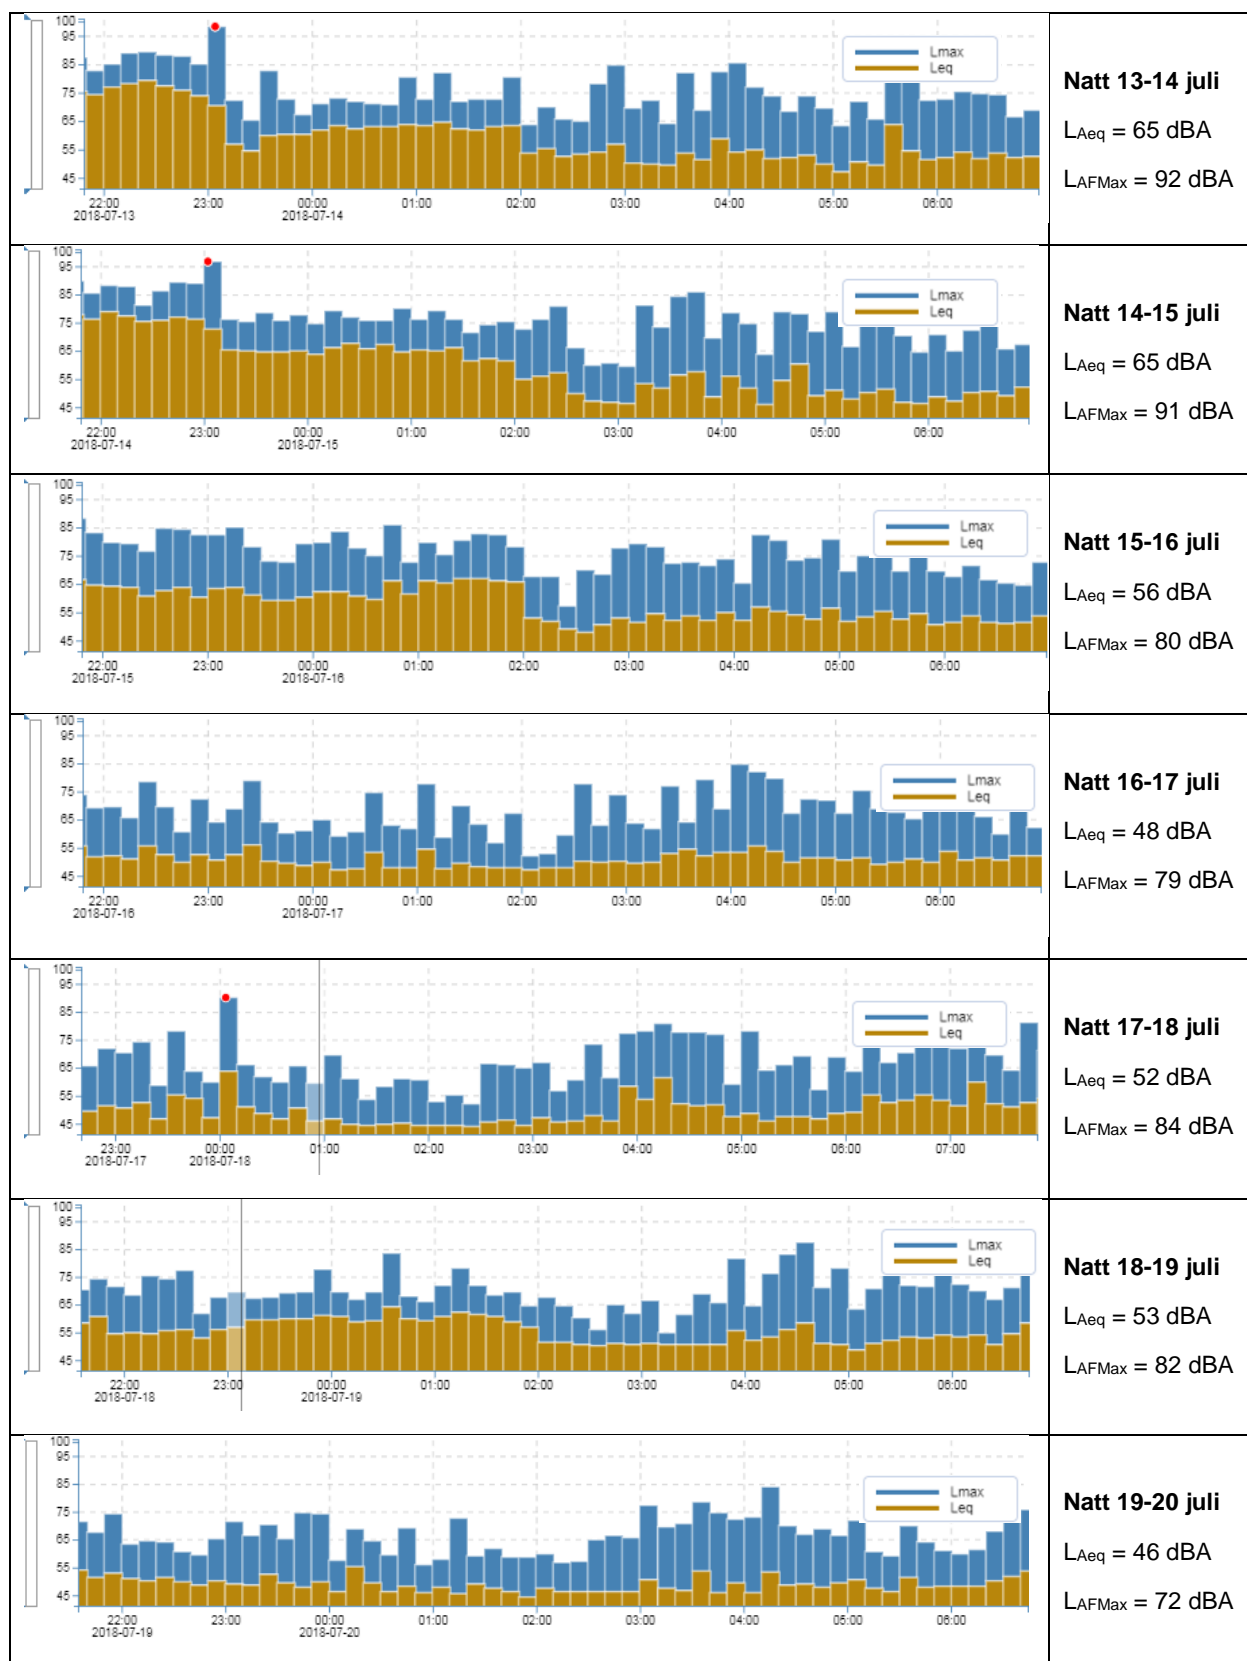
Figur 10 - Nattmätning V 29 redovisat natt för natt MP3 – WSP Kontor.

I MP3 – WSP kontor mättes upp mellan 46–65 dBA ekvivalentnivå nattetid och maxnivåer på 72–92 dBA. Detta är relativt höga nivåer och vi bör ställa oss frågan vad som orsakat dessa höga nivåer. Om vi ser på mätdiagrammen de tre första nätterna vilka också är de mest bullriga kan vi se att första delen av natten är betydligt bullrigare än andra delen. Det förekommer någon form av bullrande aktivitet som verkar upphöra vid 02:00 alla de tre första nätterna. Även sjätte natten uppvisar en liknande karaktär. Övriga nätter är något lugnare. Vi kan inte med säkerhet säga vad som orsakat de höga ljudnivåerna men mätpunkten är placerad på en byggnad i en gästhamn och relativt nära Badholmen restaurang som har kvällsöppet och som under sommartid tar in coverband som underhållning. Muddringsarbetena håller på hela tiden även nattetid och därför är det mest sannolika att de höga ljudnivåerna under första delen av natten är orsakat av annat än muddringsarbete.
