Oskarshamns hamn

Kulturhistorisk utredning av den marina miljön
samt kommentarer till utförd batymetrisk
undersökning av Oskarshamns hamnområde,
Oskarshamns kommun, Småland

Marinarkeologisk rapport 2011

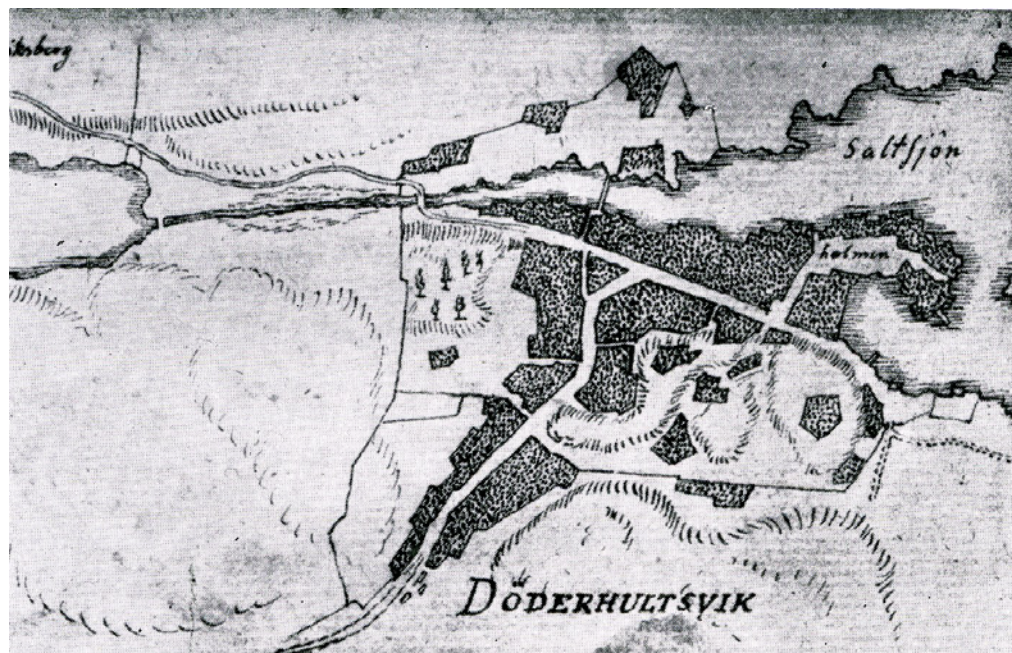
Fig. 2. Karta över Döderhultsviks omkring 1820 som visar den tomtmark som då var Upptagen. Noterbart är strandlinjens förändring i samband med hamnområdets framväxt. Original i Vitterhetsakademiens arkiv.

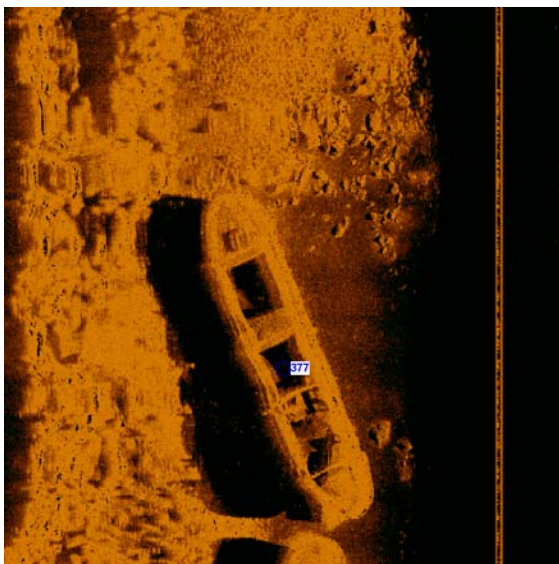
Objekt 377. Pråm sänkt under slutet av 1970-talet i syfte att förstärka den norra vågbrytaren öster om Yttre hamnen. Belägen omedelbart väster om vågbrytaren.

Vraken (377 och 398) utgör två pråmar som sänktes innanför den norra vågbrytaren öster om Yttre hamnen under slutet av 1970-talet. Syftet med att sänka de uttjänta pråmarna var att förstärka vågbrytaren. De tre "vrakliknande" objekten (229, 390 och 414) är relativt svårtolkade. Av landkontexten att döma, finns det skäl att tro att objekt 390 är förknippad med småbåtshamnen. Även läget nära land för objekt 229 indikerar en mindre båt av fritidstyp. Objekt 414 kan tolkas som ett betydligt större vrak (15 m) och saknar relaterbar kontext.
