PM - Undersökning av "hardpan"- området

2017-03-01

Författad av
Therese Steinholtz, Empirikon Konsult AB

Rapportnr. O-hamn 2017:4

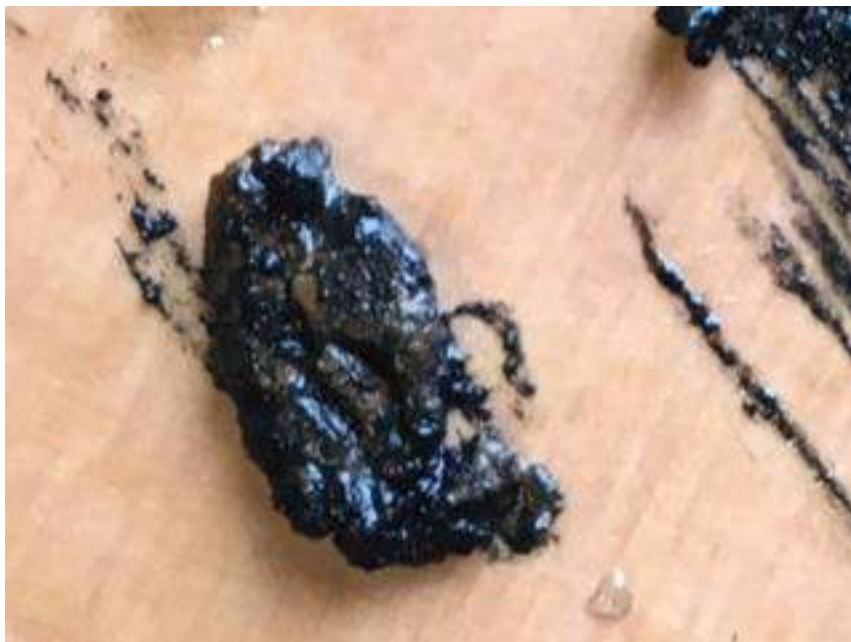
Inom området kunde ingen ”hardpan” identifieras. Området har även filmats. Inom ett mindre avskilt område (ca 1 x 1 m) kunde dykaren hitta ett område där ytan var platt och järnfärgad men detta skikt var mycket tunt, högst någon centimeter. Se bilder 1- 7 i avsnitt 1.3.2.

Bild 1: HP1 tunnskorpa

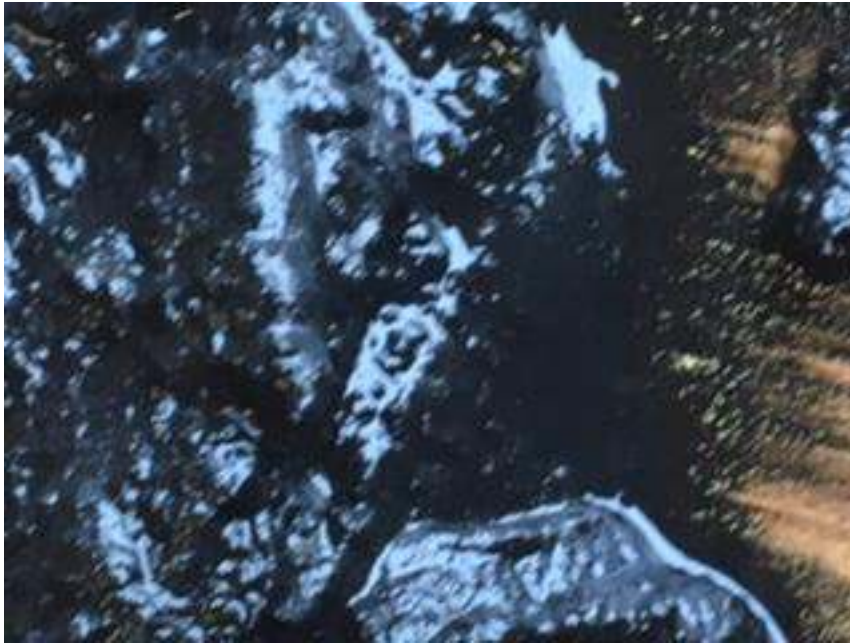
1	HP1	x	X 6348820 Y 1540541	1-1,5 m	Ja	Ytan plan ngr mm. Under denna yta finns dy. Kunde plocka ut klumpar med en tunn hinna. Ser ut som slamröra med en skorpa.
2	HP2 (HP2A hårt glitterskikt, HP2B lera)	x	X 6348765 Y 1540537	1-1,5 m	Ja	Hårt 20 cm grått och glittrig, lera under.
3	HP3 (HP3A hårt glitterskikt, HP3B lera)	x	X 6348769 Y 1540534	1-1,5 m		Hårt 20 cm grått och glittrig, lera under.
4	HP 4		X6348851 Y1540541	1-1,5 m	Ja	Vanligt sediment togs utanför området. Ingen hårt påträffades. Sparas inte.
5	HP 5	x	X6348784 Y1540568	1-1,5 m		Sediment 10 cm, hårt lager 20 cm och lera 10 cm.

Bild 2: HP 1 under den tunna skorpan.

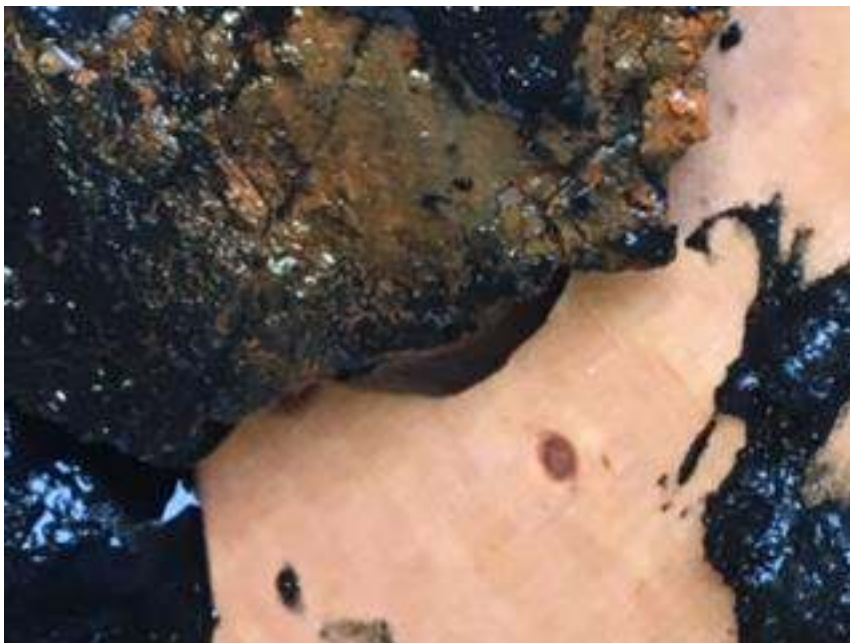
Bild 3: HP 1 tunnskorpa med gjyttna under

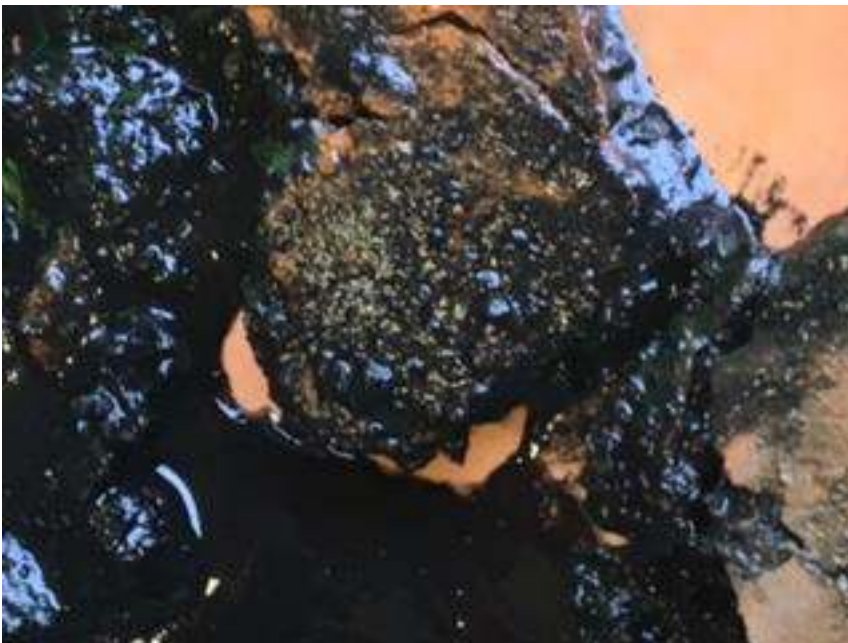
Bild 5: HP 1 tunnskorpa med gylttna under

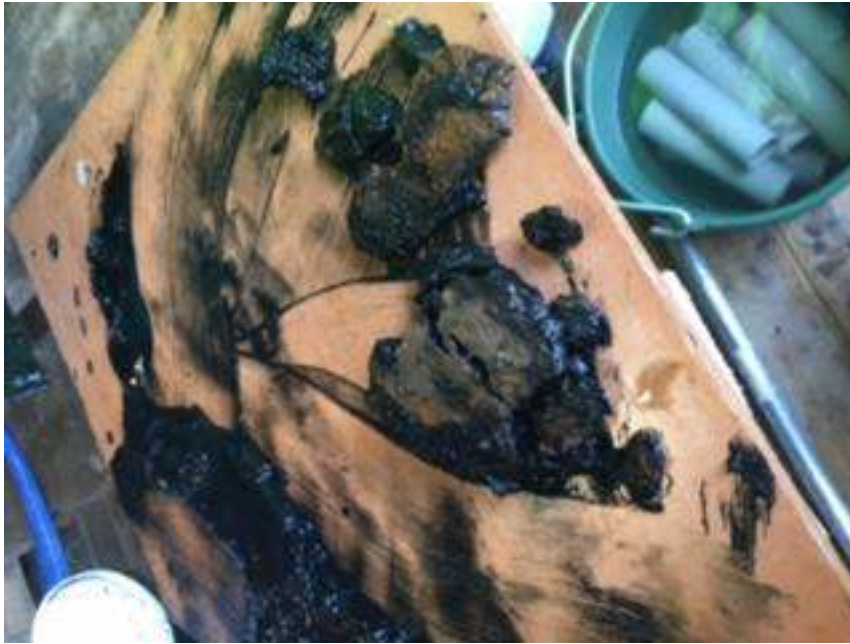
Bild 6 HP 1 tunnskorpa med gjyttna under

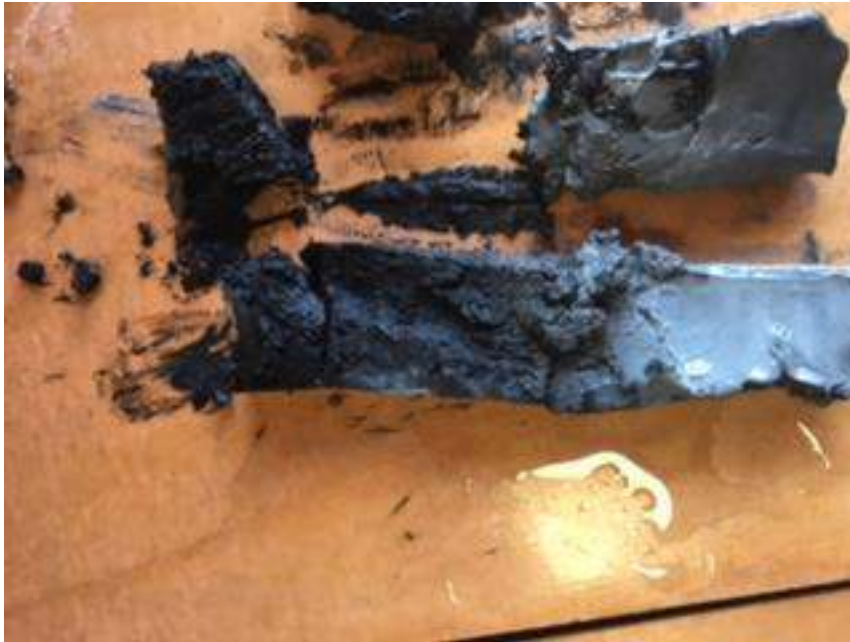
Bild 8: HP 2 tunn skorpa sedan sediment och lera

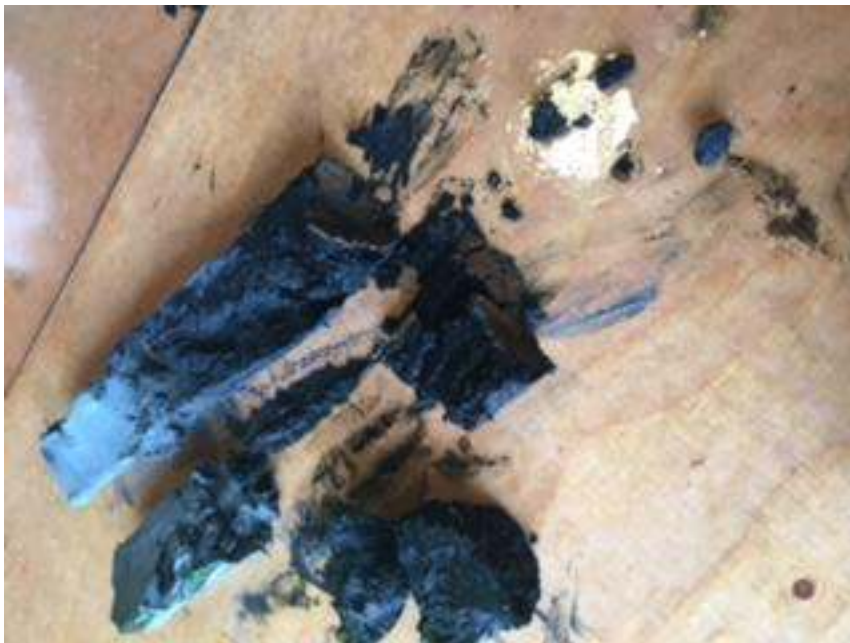
Bild 9: HP 2 tunn skorpa sedan sediment och lera

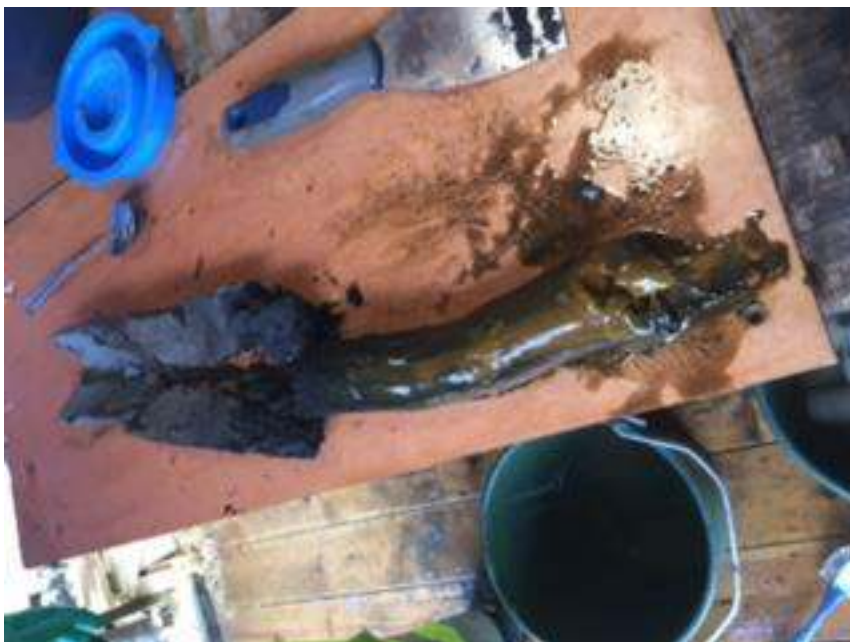
Bild 15: HP 5

Analyssvaren visar att det är låga halter i de proppar med lera innehåller låga halter med förorening medan den proppen med sediment, HP 5, är förorenad.
