Saneringen av Oskarshamns Hamnbassäng Projekt- och erfarenhetsrapport 2015-2020

**Saneringen av Oskarshamns hamnbassäng
Projekt- och erfarenhetsrapport, 2022:1**

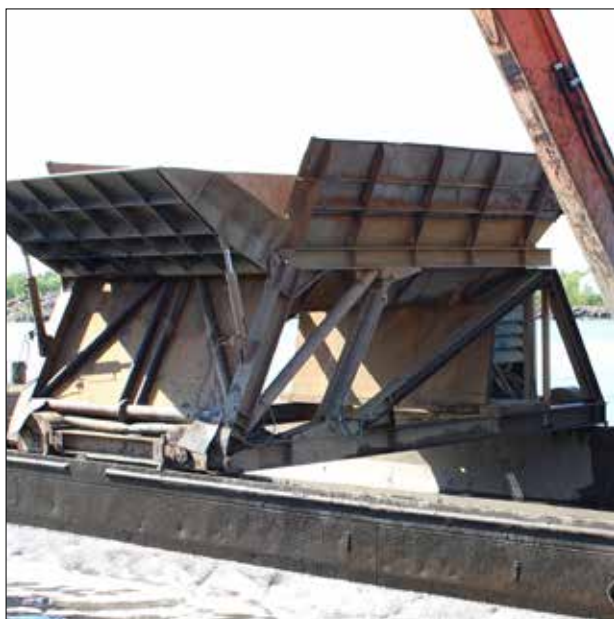
Avskiljningsgaller för block och sten med lemmar för att undvika spill.
Foto: Oskarshamns kommun

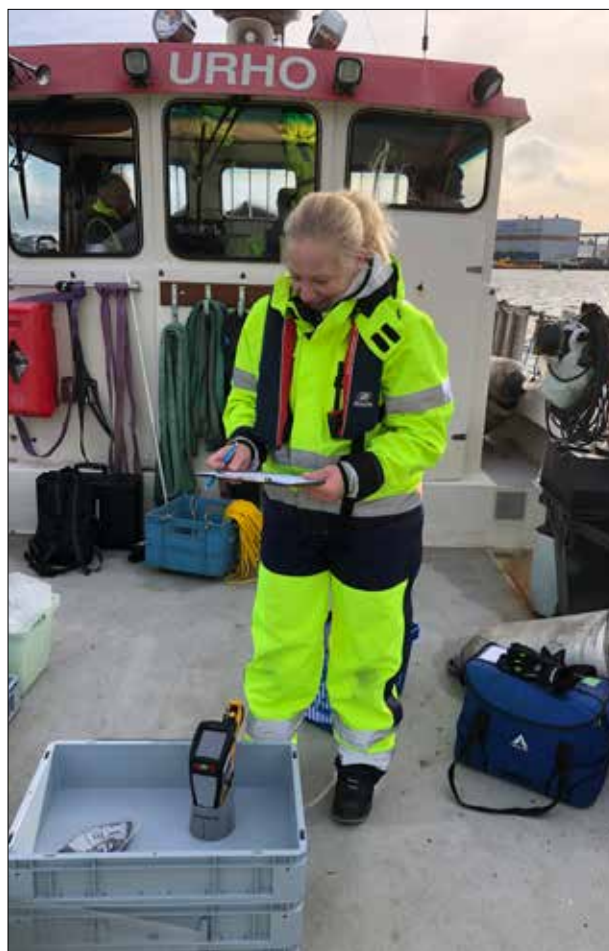
Visuell kontroll av täckning. Foto: Oskarshamns kommun

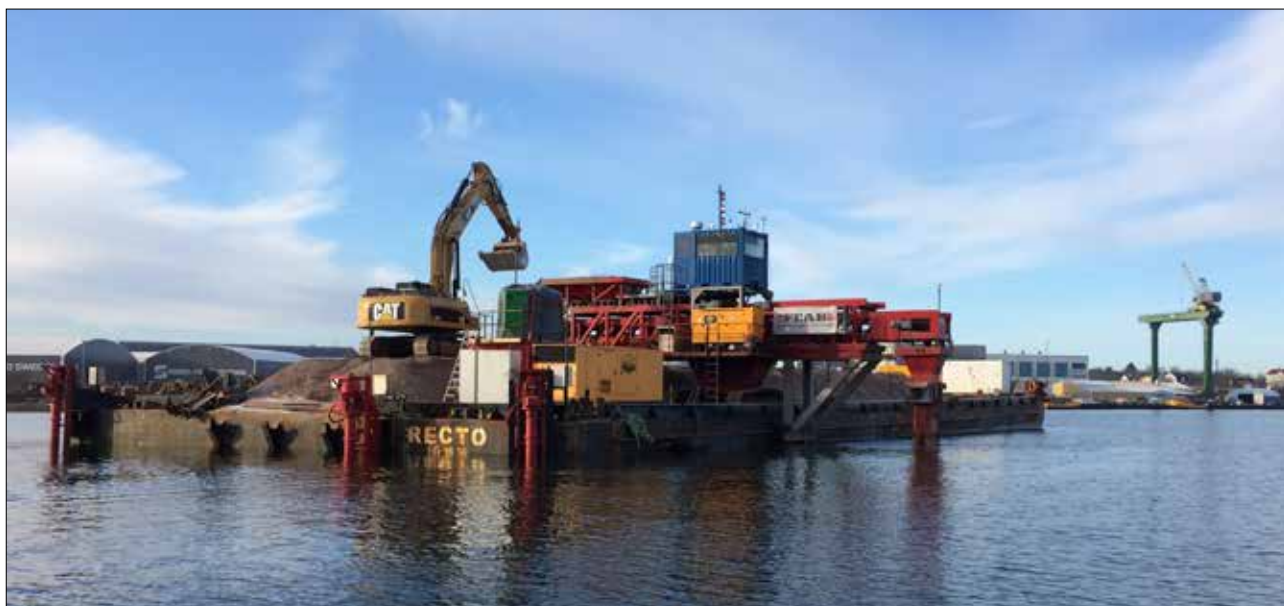
Avslutande åtgärder med täckning. Foto: Oskarshamns kommun

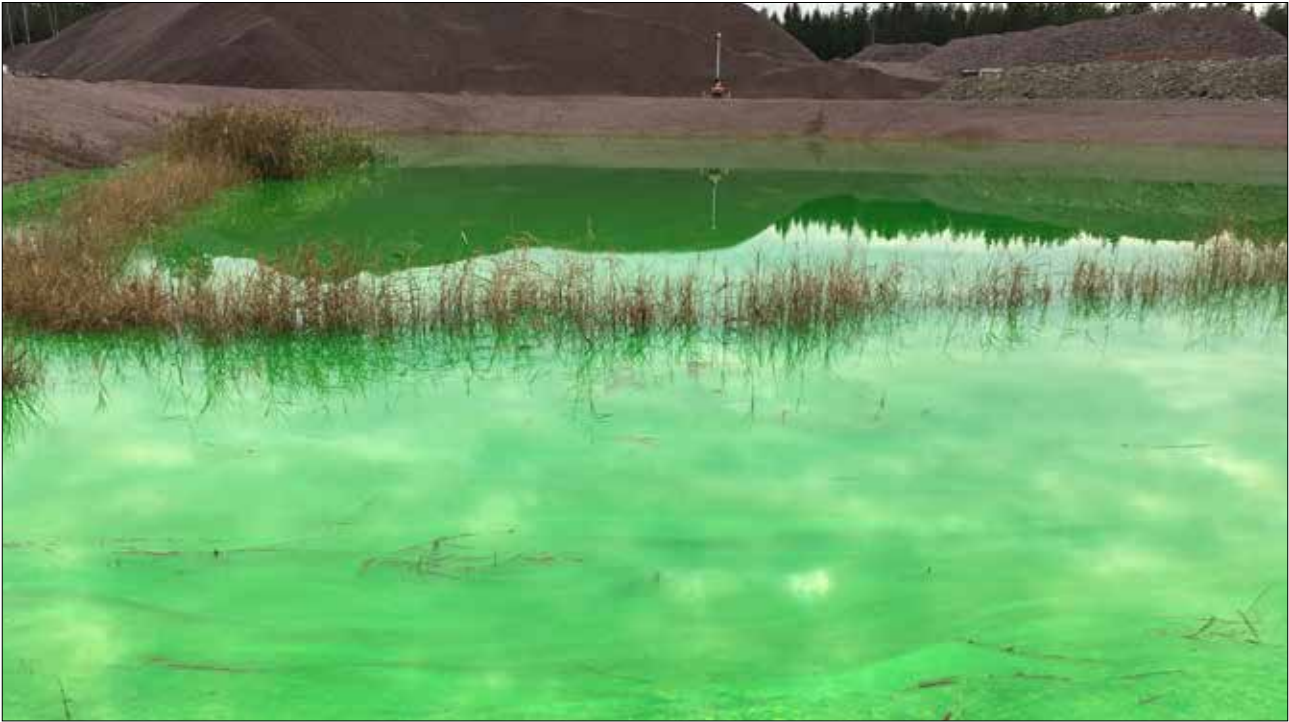
Den gröna färgen kommer från ett spårämne som har lagts ut i lakvattendammen på Storskogens deponiområde för att spåra ett eventuellt läckage.
Foto: Oskarshamns kommun

Ett exempel är en till synes mindre händelse som ställde projektet inför en större utmaning än vad vi hade förväntat oss. Det uppstod ett läckage i den lakvattendamm som var konstruerad för att ta emot vatten från den anlagda deponin för farligt avfall. Läckaget upptäcktes väldigt sent i projektet eftersom dammen av flera olika skäl inte fylldes upp med vatten. Flera år i rad förekom ovanligt lite nederbörd. Dessutom hade sedimenten avvattnats så effektivt att vi bedömde att de kunde fungera som en svamp och hålla kvar stora mängder vatten samtidigt som deponins botten utgjorde ett stort vattensmagasin. Att vattennivån inte steg i lakvattendammen förbryllade dock projektets utredare under en lång tid och det fanns ett flertal olika tänkbara logiska förklaringar. Till slut när alla förklaringar hade tömts ut och vattennivån fortfarande inte steg färgades vattnet i lakvattendammen in med fluorescerande spårämne. Då blev det tydligt att dammen faktiskt läckte. Lyckligtvis var inte lakvattnet allvarligt förorenat och ingen skada på den omgivande miljön hade uppstått. Det fanns ingen förklaring till hur skadan på dammen hade uppstått. Tätningen runt rör genomförningar reparerades som en första åtgärd. Denna visades dock inte vara tillräcklig utan vi tvingades inse att skadan var värre och att tätningsduken i dammen behövdes lagas. Skadan anmäldes till kommunens olika försäkringsbolag vilka alla nekade ersättning. Vi kunde inte utkräva något ansvar från det företag som anlagt dammen eftersom de hade gått i konkurs. Projektet fick bära hela kostnaden.

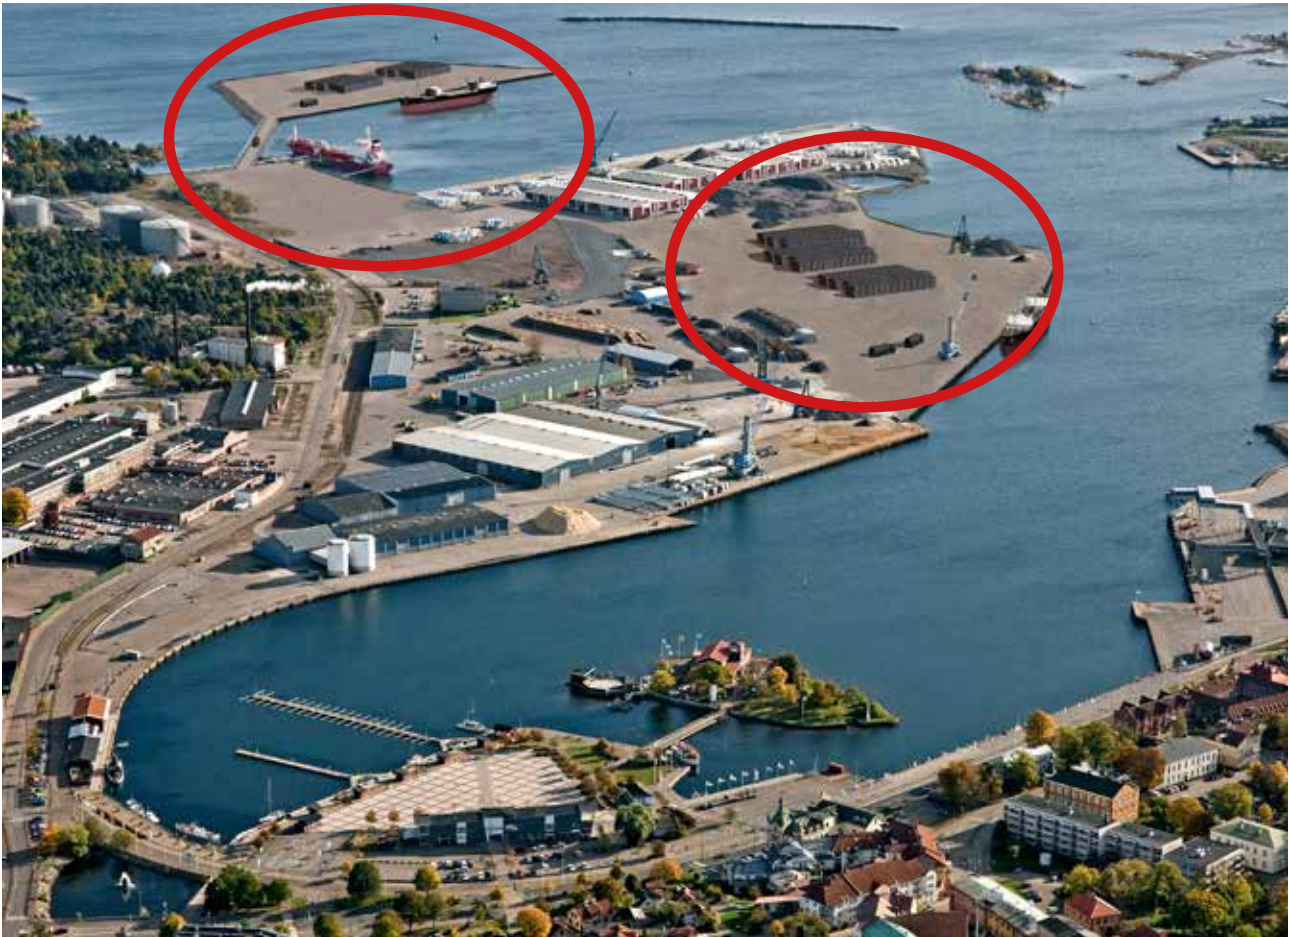
Illustration över planerade ytor i hamnen. De röda ringarna visar de områden som kommunen hade som åtgärdsalternativ för nyttiggörande.
Foto: Oskarshamns kommun

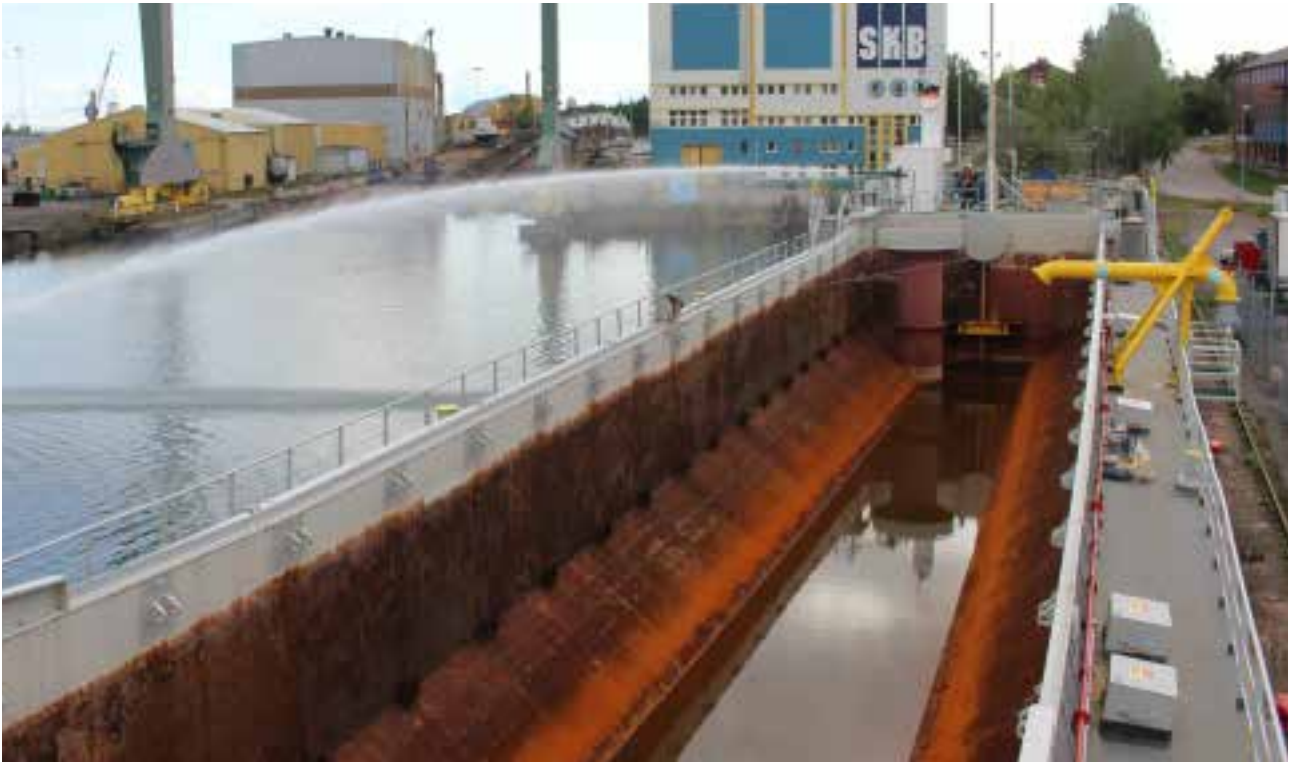
Provtryck av pråmen Weseltje inför uppstart av muddring hösten 2016. Foto: Oskarshamns kommun

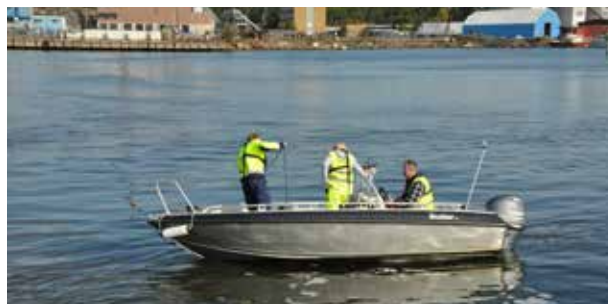
Grumlingsmätning i hamnbassängen. Foto: Oskarshamns kommun

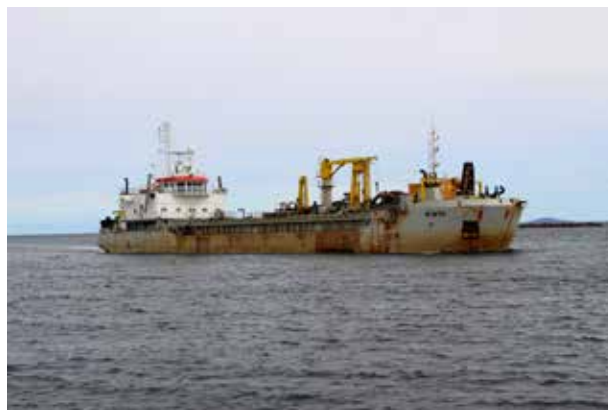
Mudderverket Pinta som tog över efter Petrus Plancius.
Foto: Oskarshamns kommun

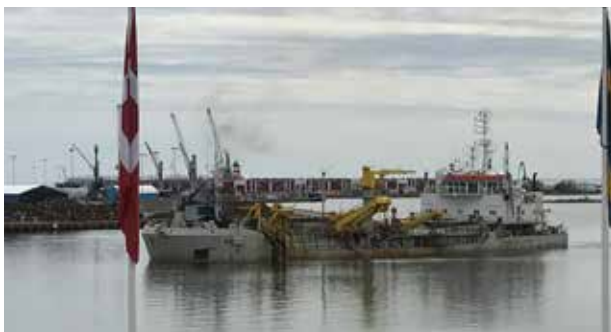
Mudderverket Pinta muddrar i inre hamnbassängen.
Foto: Oskarshamns kommun

Muddringen med Pinta upplevdes som osystematisk med svårigheter för beställaren att följa upp resultat vilket påtalades till entreprenören vid flertalet byggmöten. Trots att en stor del av den totala volymen avverkades med Pinta under 2017 kunde entreprenören i slutet av året bara presentera mindre ytor färdiga för provtagning. Dessa ytor visade sig vid provtagning inte vara rena.

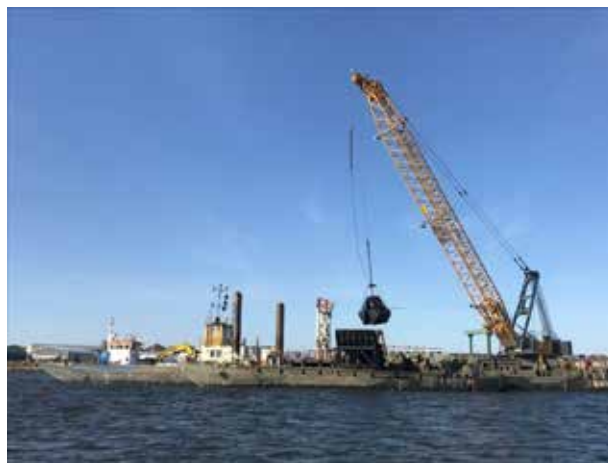
Grävuddring. Foto: Oskarshamns kommun

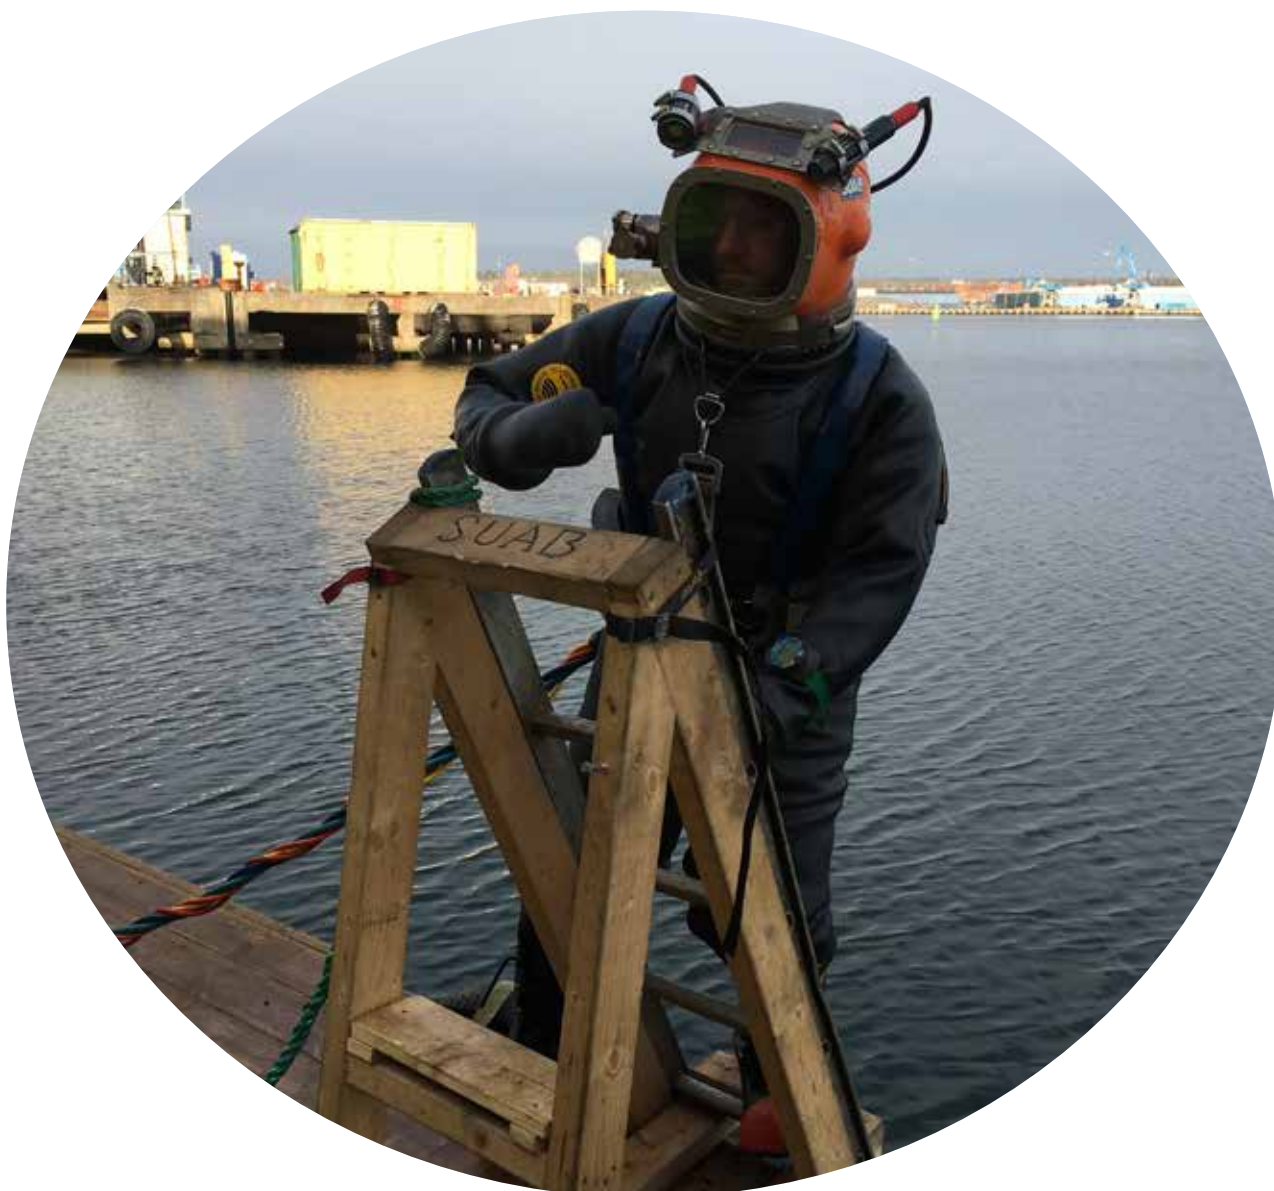
Dykning för att kontrollera sediment. Foto: Oskarshamns kommun

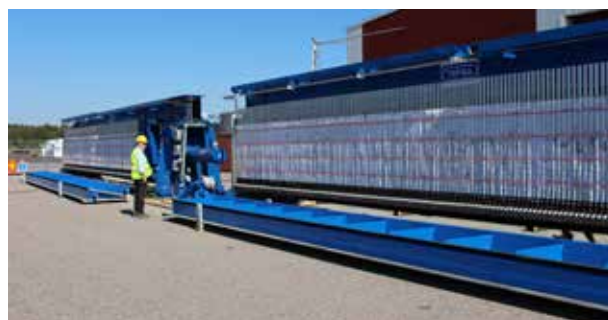
Kammarfilterpressar i väntan på installation. Varje press vägde 50 ton och sammanlagt 5 pressar installerades för avvattning av sediment. Foto: Oskarshamns kommun

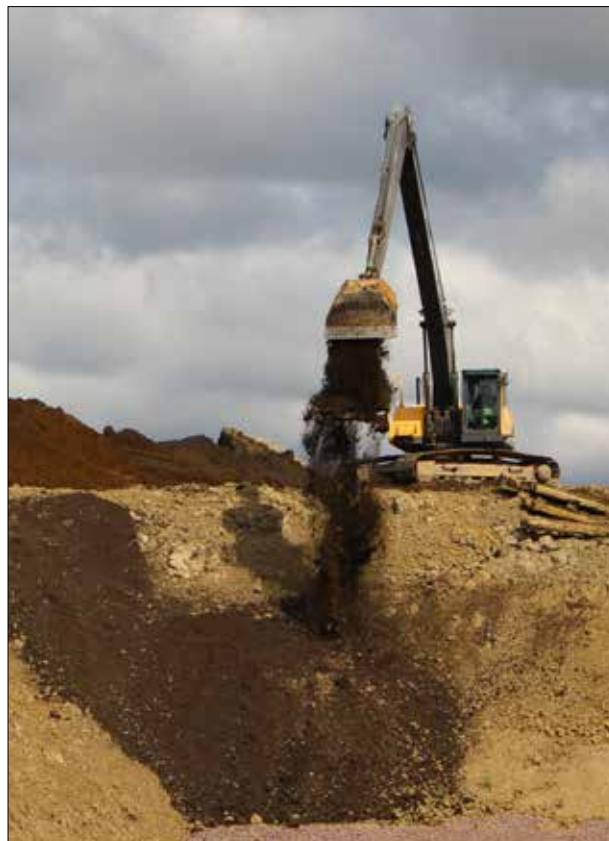
Täckning av deponin i Storskogen. Foto: Oskarshamns kommun

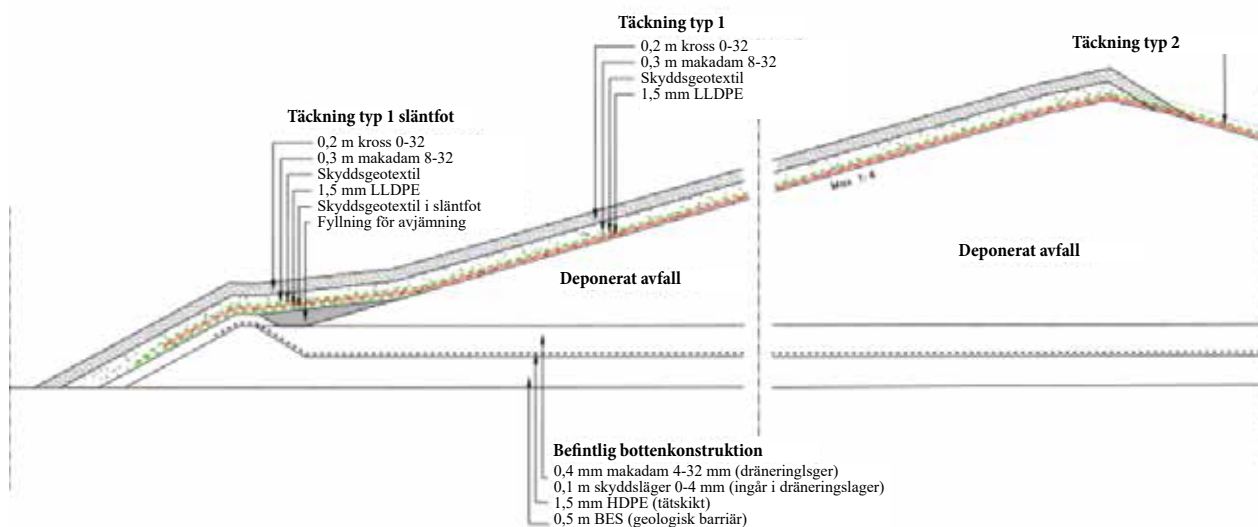
Normalsektion täckning typ 1

Figur 11: principskiss deponi

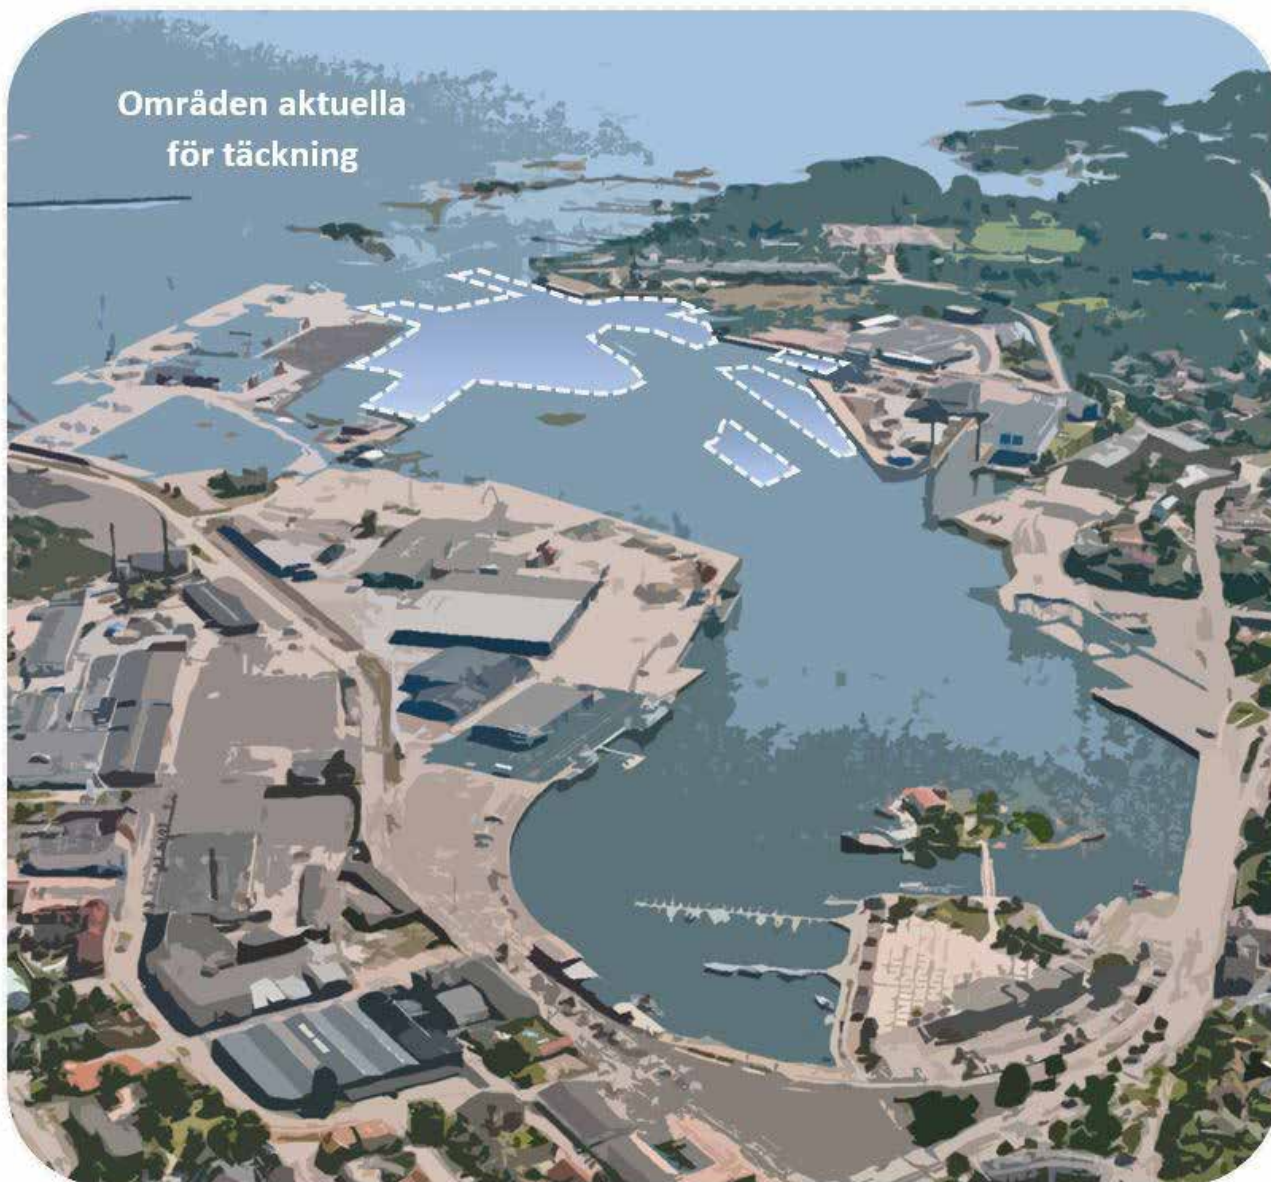
Områden aktuella för täckning

Ursprungligen avsåg projektet att täcka de markerade områdena på bilden ovan. Vid genomförandes gjordes vissa avvikelser.
Foto: Oskarshamns kommun, illustration på foto: Empirikon Konsult AB

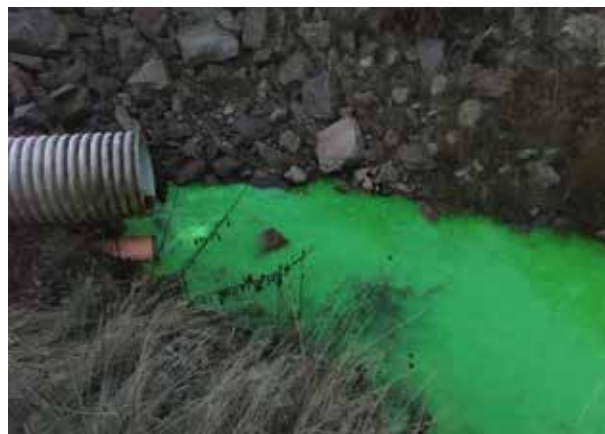
Vatten från lakvattendammen läckte ut i utlopp nedströms deponin.
Foto: Oskarshamns kommun

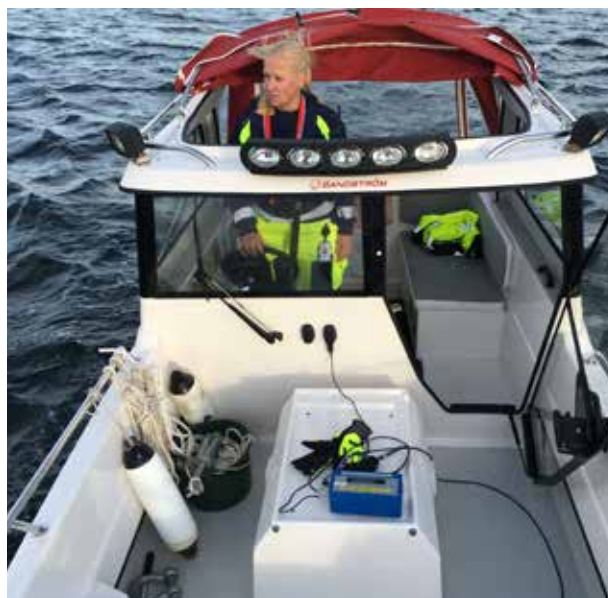
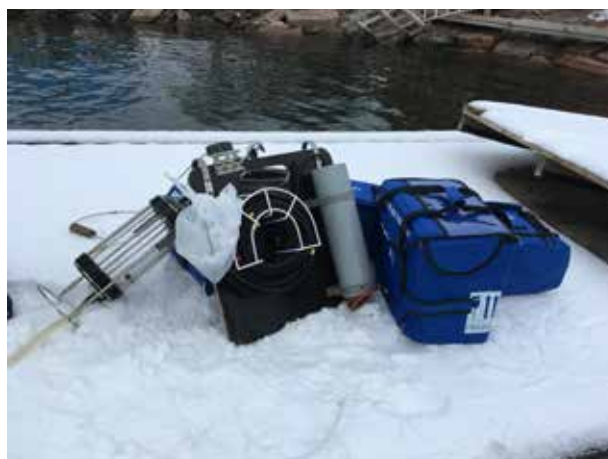
Bild högst upp: Båtfärd i samband med grumlighetsmätning. Vid provtagning på havet var kravet att det alltid måste vara minst två kontrollanter i båten. Den andra miljökontrollanten tar fotot. Bild nedan: Utrustning för ytvattenprovtagning.

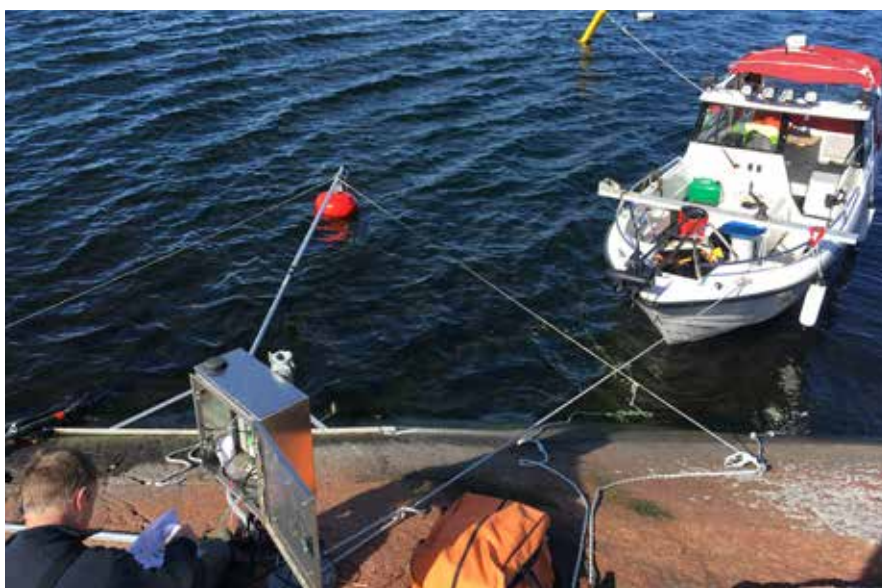
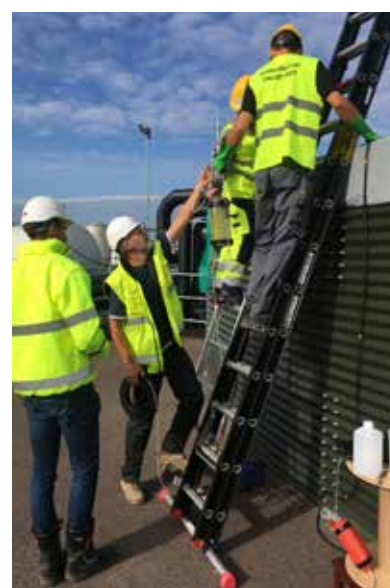
Till vänster: Stationära grumlighetsmätare som var utplacerade på var sida om hamninloppet. Bild till höger: Provtagning i bassänger för returvatten.

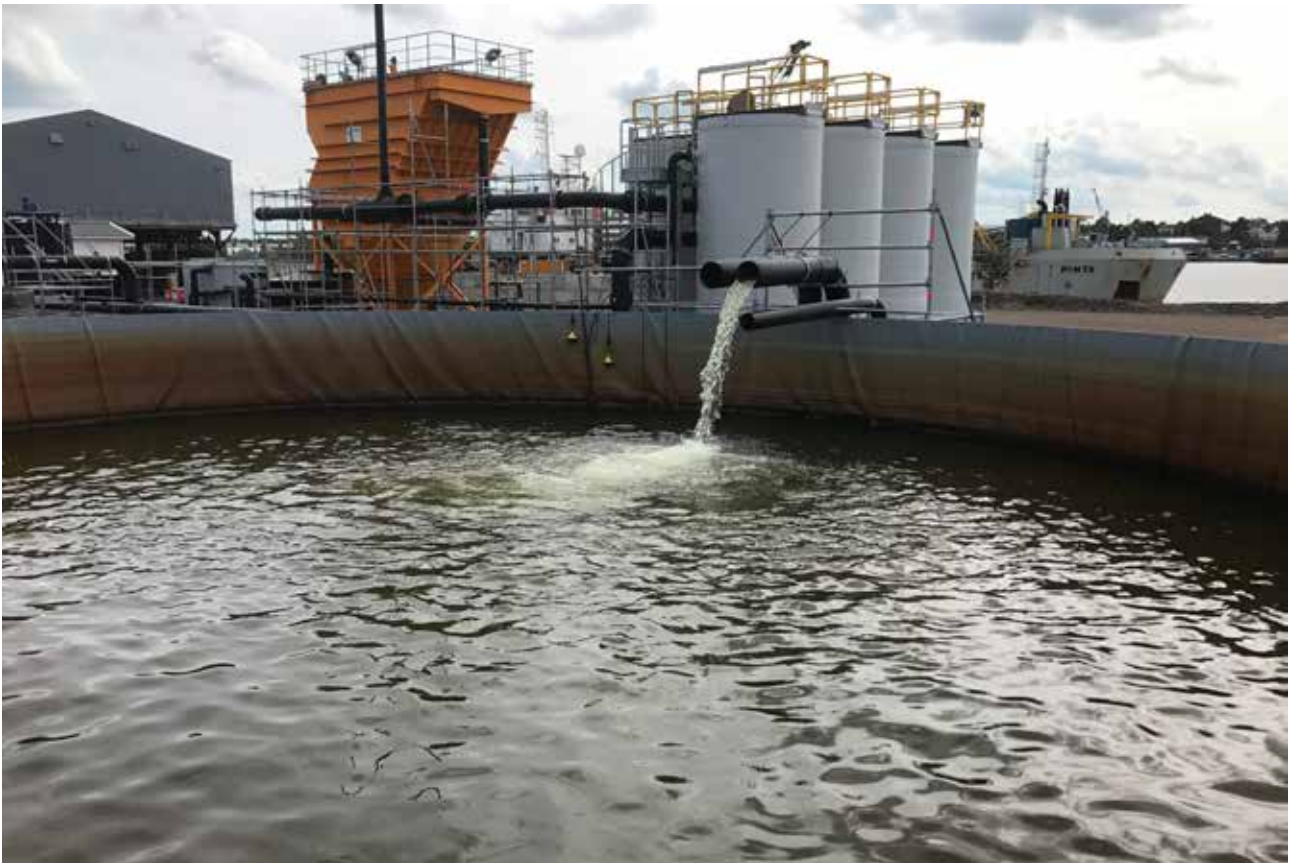
Bassäng för returvattenrening. Foto: Oskarshamns kommun

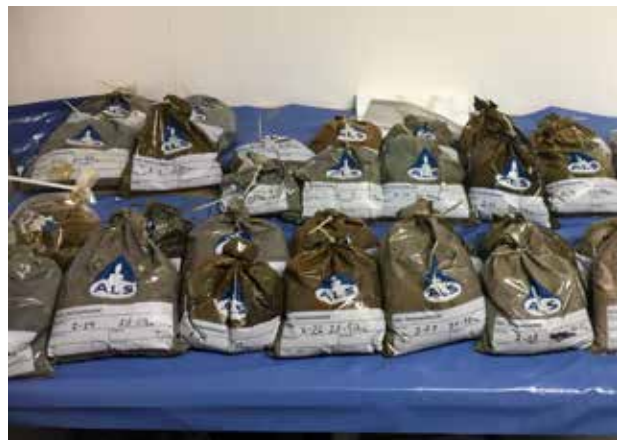
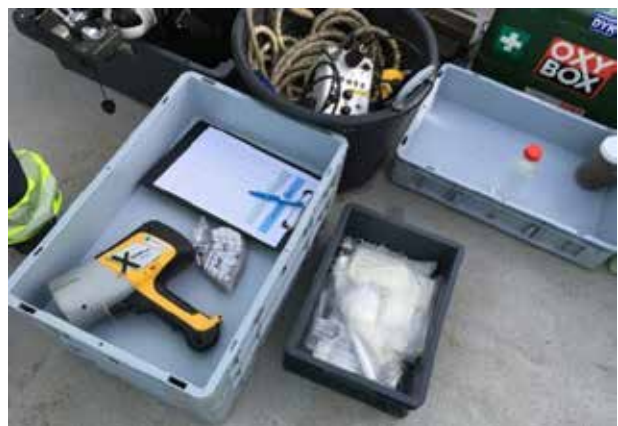
Översta bilden visar sedimentprover upplagda för XRF mätning. Bild nedan visar XRF samt övrig utrustning i samband med provtagning. Foto Oskarshamns kommun.

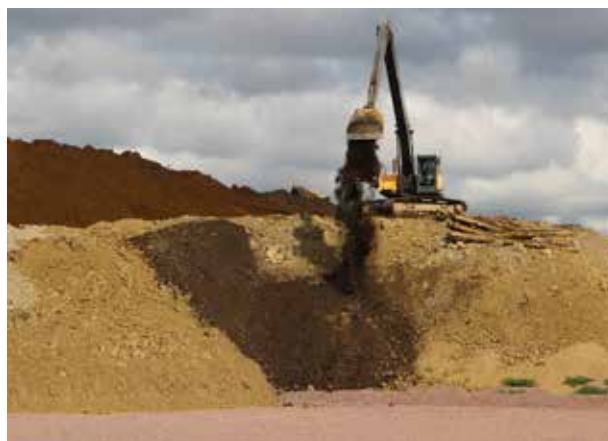
Exempel på dammande verksamhet. Dammbekämpning kom att utföras genom ett sprinklersystem runt deponin. Foto: Oskashamns kommun

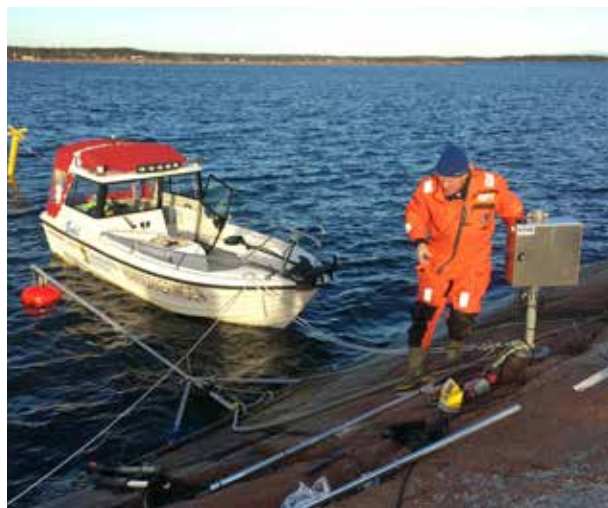
FTS utför service på de fasta turbiditetsmätarna i hamnbassängens inlopp. Foto: Oskarshamns kommun

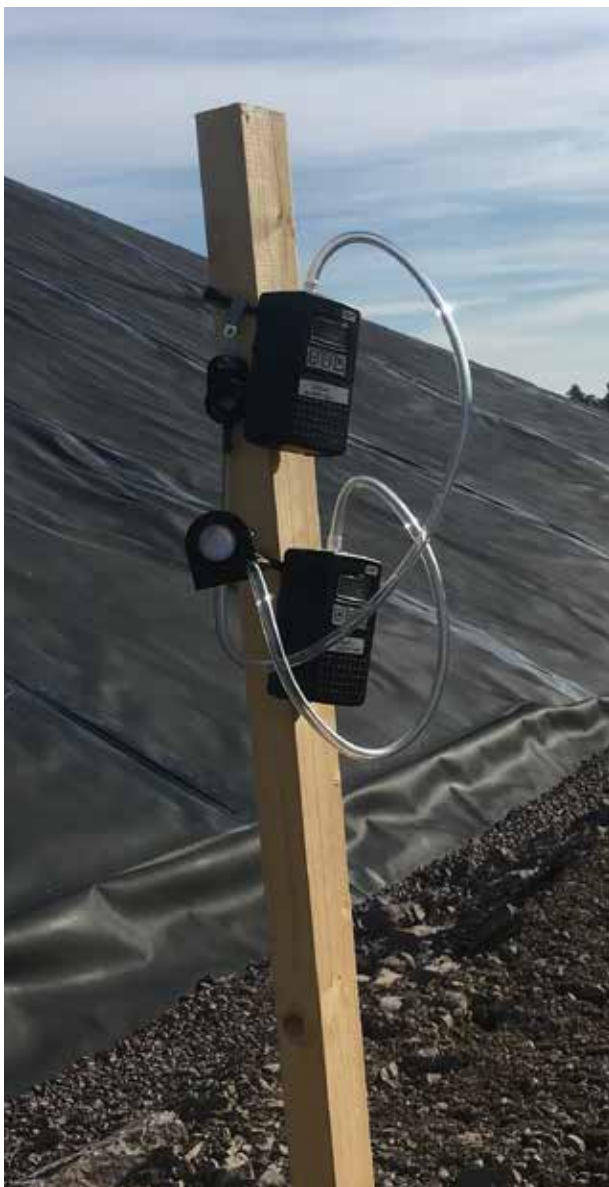
Luftprovtagning för att mäta damm vid projektets deponi vid Storskogen. Foto: Oskarshamns kommun

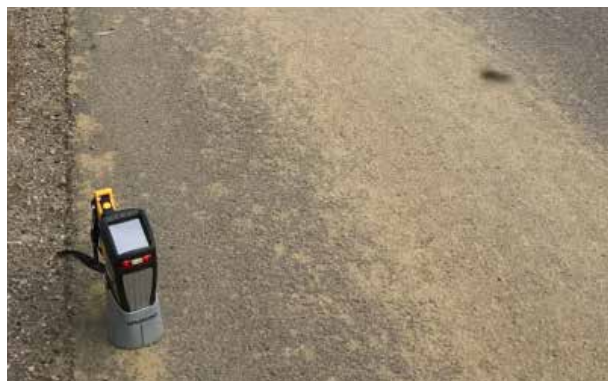
Mätning av förorening i hjulspår med XRF. Foto: Oskarshamns kommun

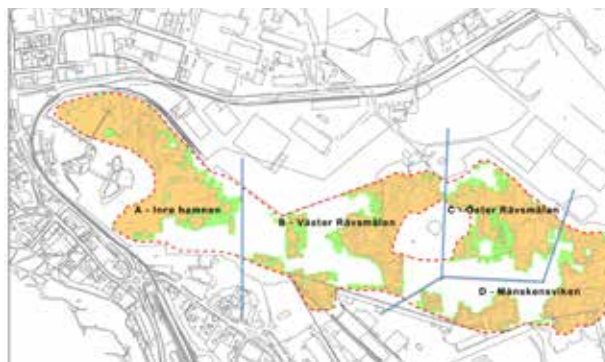
Figur 14: Karakteriseringen utfördes för områdena A-D på samlingsprov från avvattnade muddermassor. Indelningen av områdena kan du se på kartan ovan.

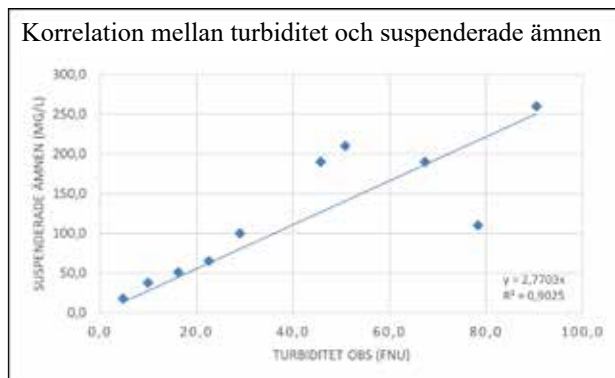
Figur 17: Korrelationsresultat med instrumentet OBS3A under täckning

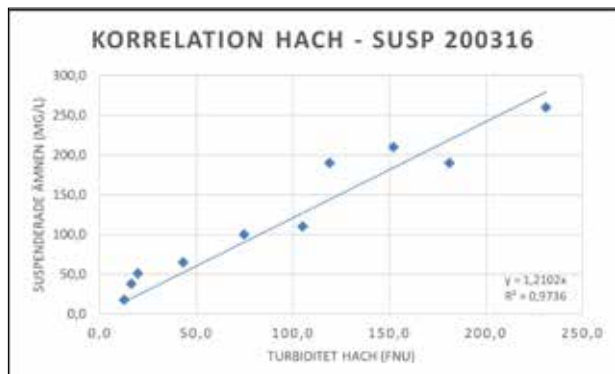
Figur 18: Korrelationsresultat med instrumentet HACH under täckning
