# EKA-projektet

Projekt- och erfarenhetsrapport  
över sanering av kloralkalifabriken  
på EKA-området i Bengtsfors

Projekt- och erfarenhetsrapport  
2015 version 1

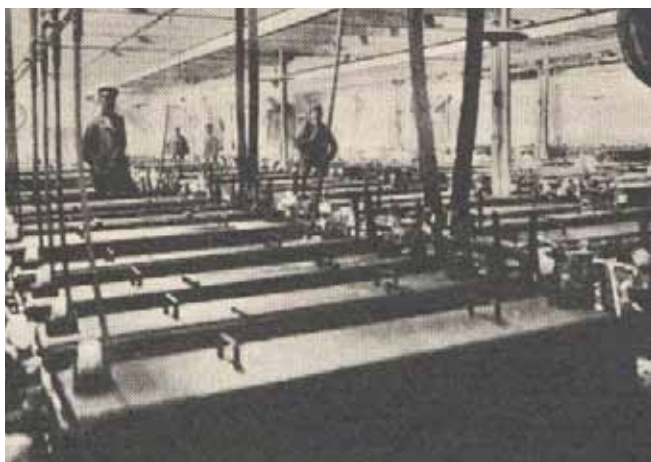
Figur 1.3: Cellhallen, bild från EKA Jubileumsskrift

Det fanns öppna järngrytor med rent kvicksilver (ca 7-8 liter i varje gryta) invid cellerna. Grytorna användes vid påfyllning av cellerna och kvicksilvret återvanns i viss utsträckning i processen. Vid elektrolysen bildades slam av rester från elektroder och fällningar som innehöll bland annat kvicksilver och dioxin. Cellerna tömdes regelbundet (Widmark, 2004). Lagret av kvicksilver i botten på cellerna var sannolikt någon centimeter tjockt.

Det finns dokumenterat att det ska ha skett explosioner i celler vid kloralkaliprocesserna, med påföljden att cellerna skadades, vilket sannolikt har resulterat i att bl.a. kvicksilver runnit ut i stora mängder. Detta har också konstaterats i samband med rivningen av golvet i den tidigare cellhallen. Under EKA-tiden kan golvkonstruktionen i cellhallen delvis ha utgjorts av enbart stampat jordgolv.

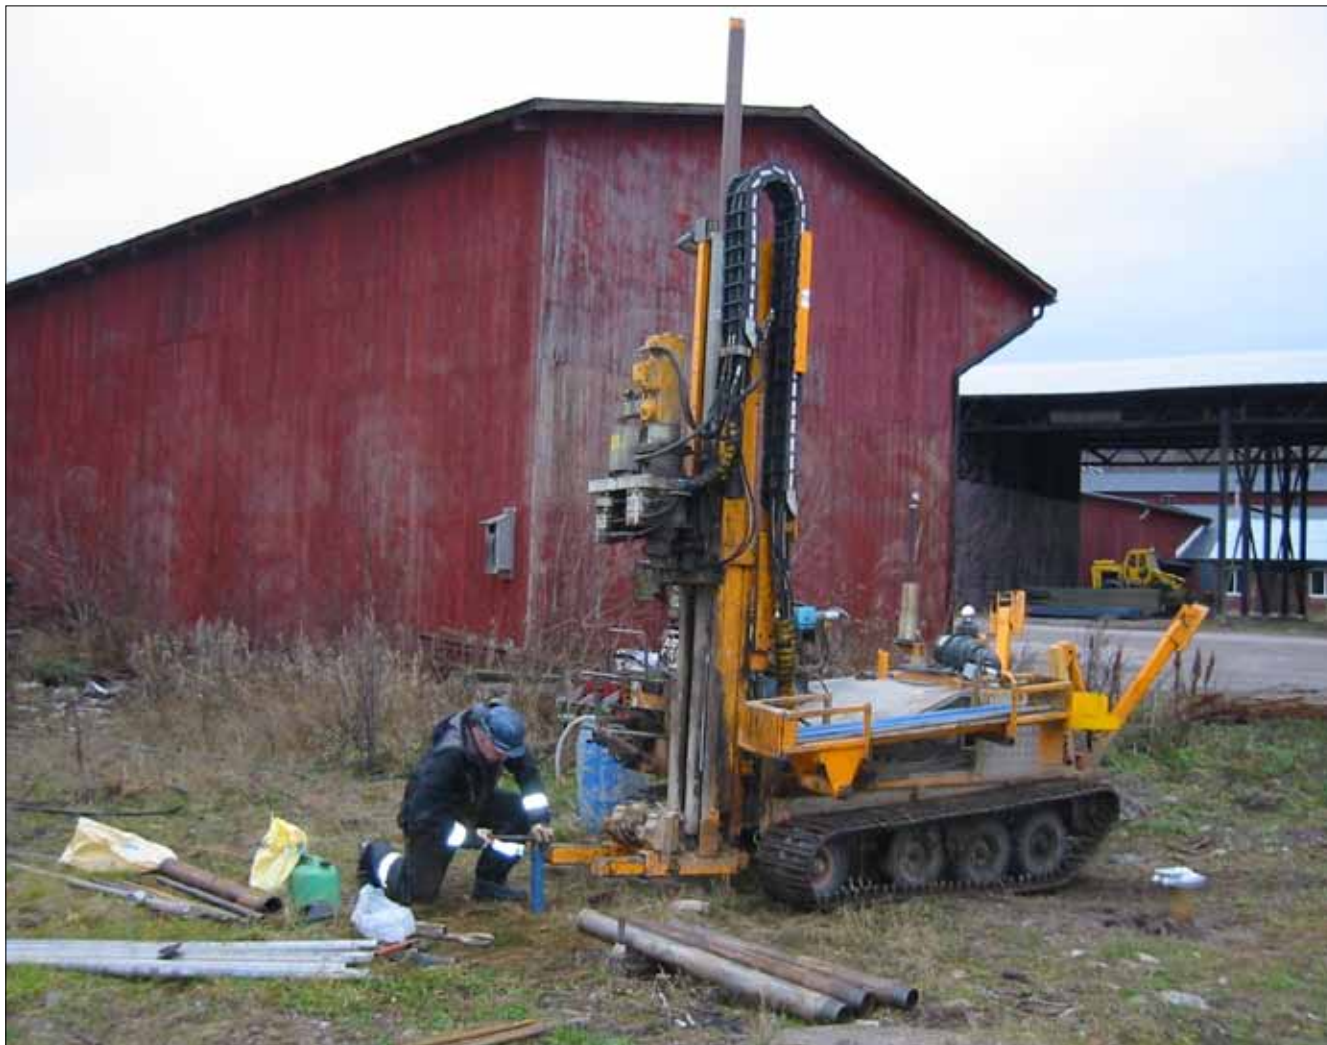
Figur 3.4: Provbörning på EKA-tomten 2004

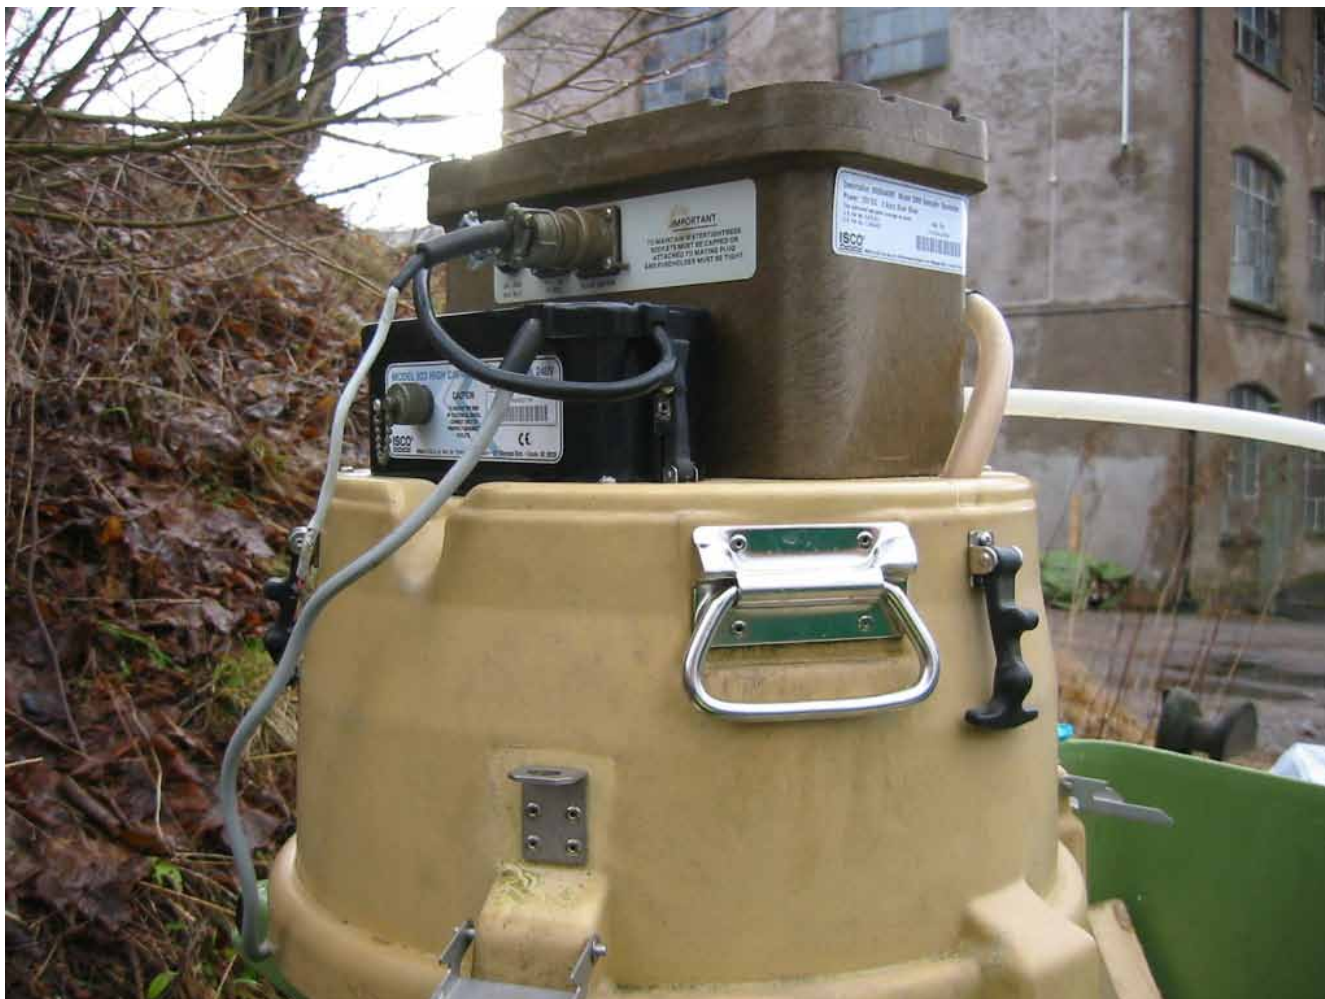
Figur 5.1: Utrustning för provtagning av vatten.

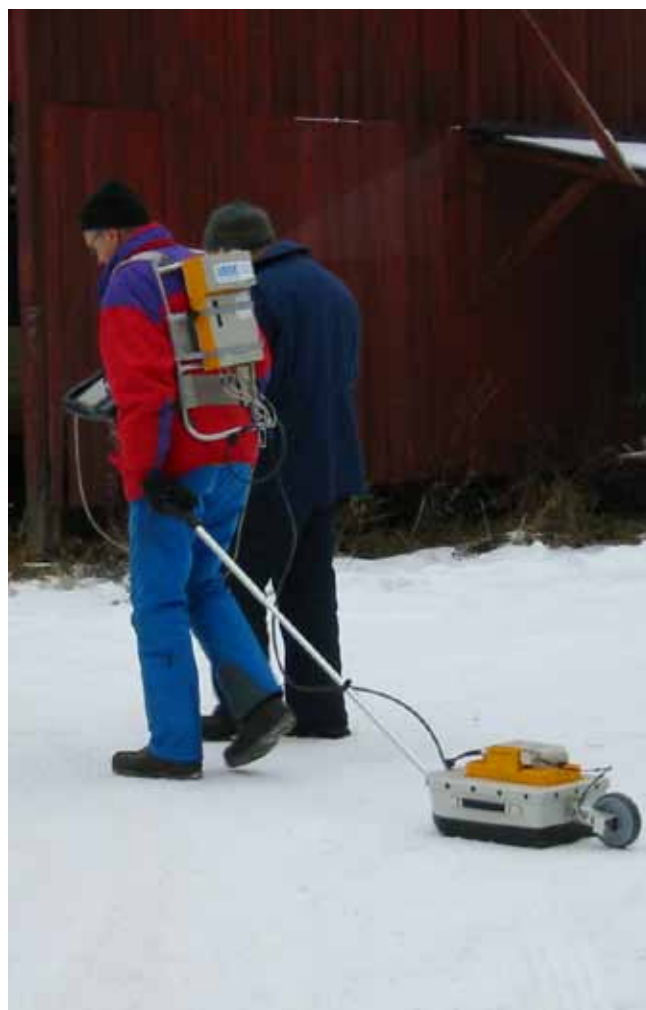
Figur 5.2: Markradarundersökning.

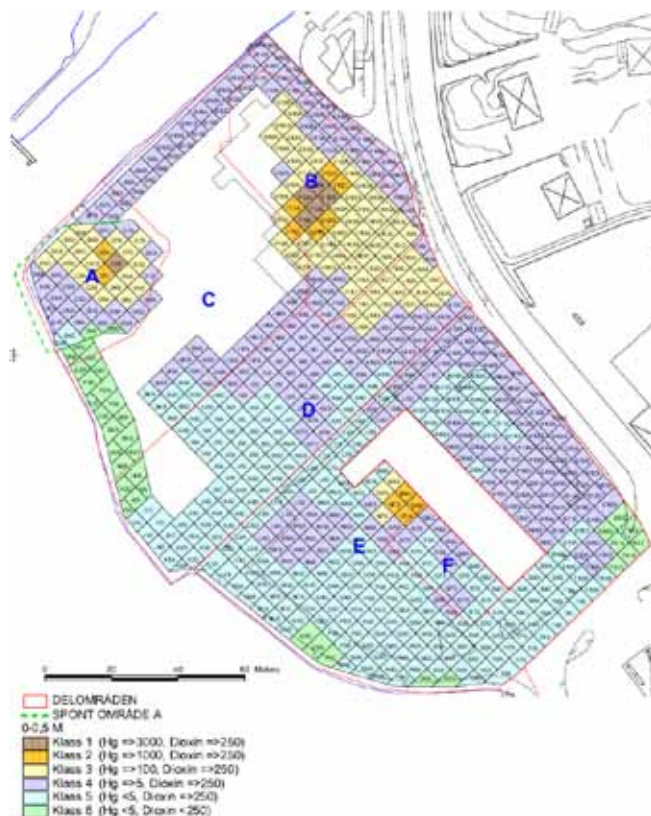
Figur 6.4: Exempel på schaktplan med förklassificering

Schaktplaner med förklassificering upprättades för varje 0,5 m schaktnivå. Schaktplanen var uppdelad i schaktenheter 5 x 5 x 0,5 m. Varje schaktenhet motsvarade ca en fylld container efter bortsiktning av material större än 20 mm. Varje schaktenhet hade ett ID-nummer som angav rutnummer, nivå överyta under markyta och nivå underyta under markyta. Se exempel i Figur 6.4 gällande schaktplan G11A\_0\_05. Varje schaktenhet var koordinatsatt i X, Y och Z, vilket möjliggjorde styrning och kontroll av schaktningen med GPS.

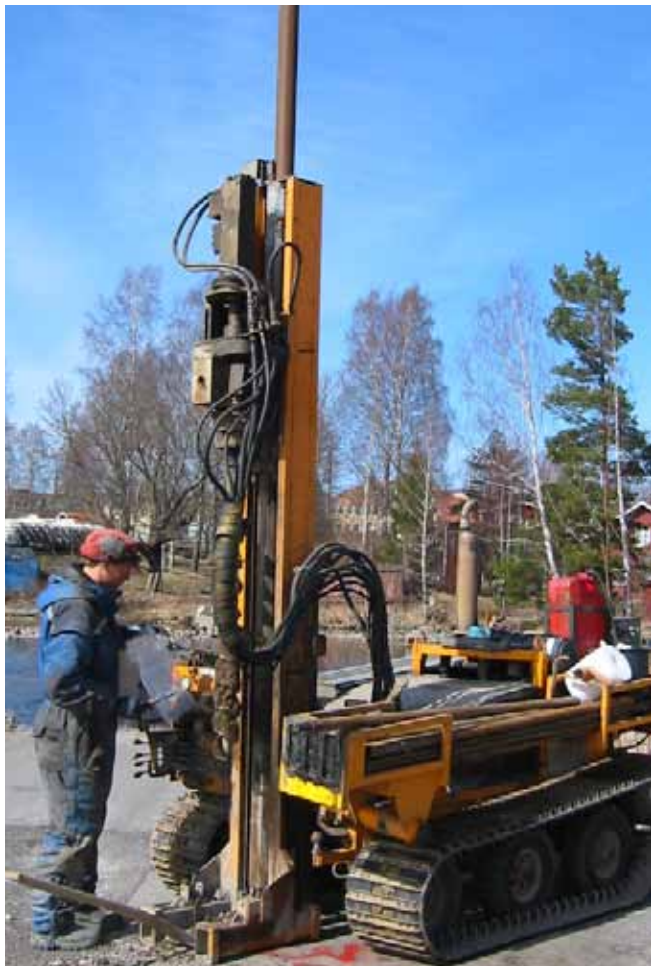
Figur 6.5: Provbörning med skruvborr

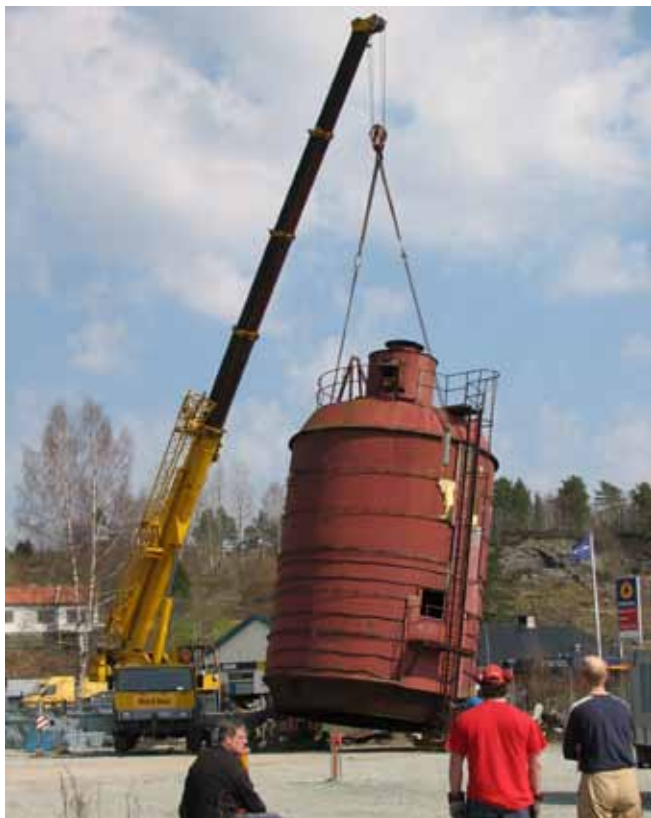
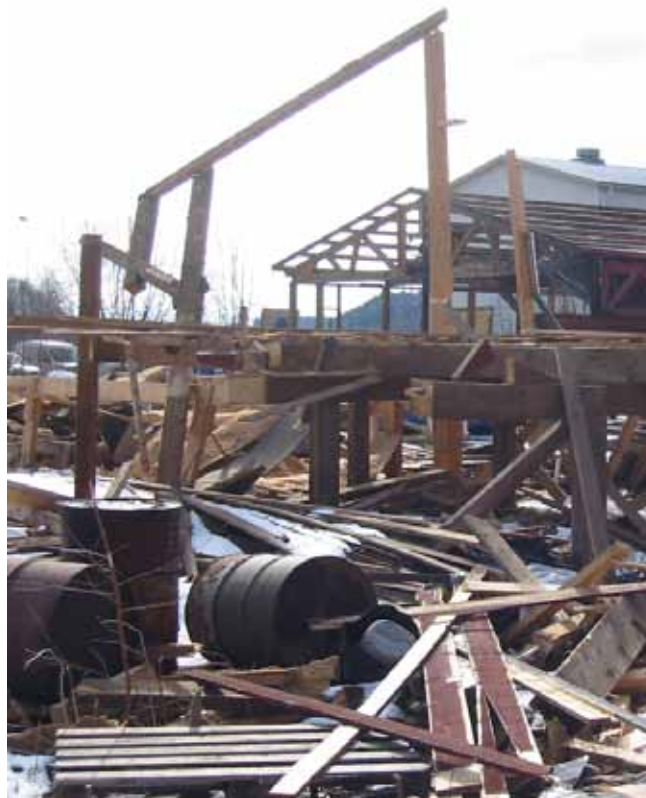
Figur 7.1: Bilder från rivning av byggnader inom EKA-området

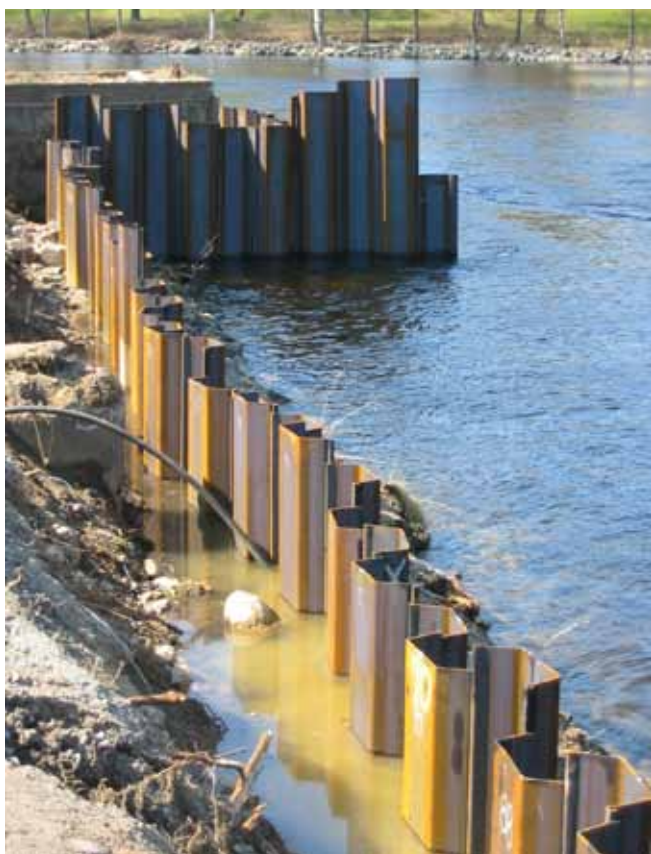
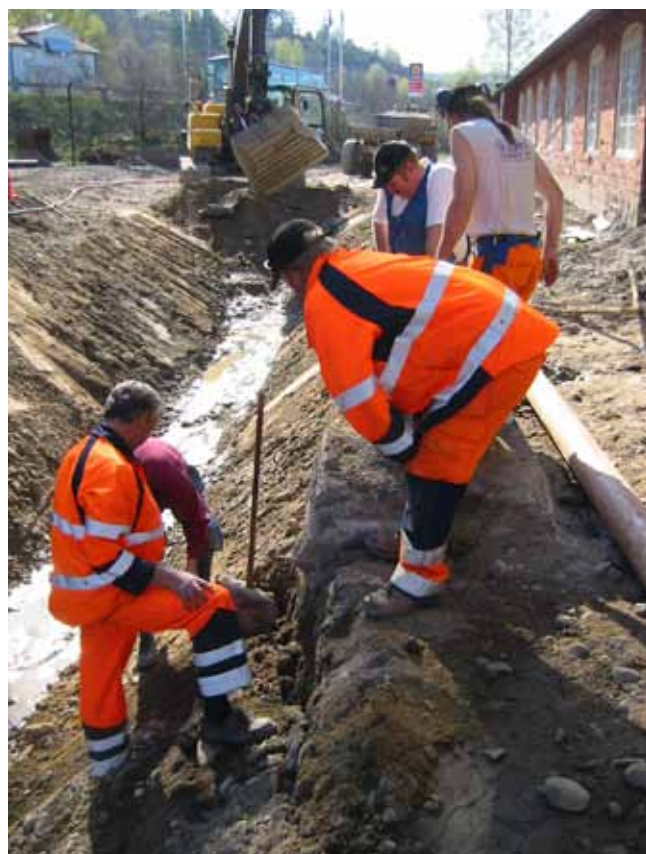
Figur 7.2: Till vänster är den färdiga skyddssponten med slang till pump. Nere till höger anläggs dränering längs Strömgatan och skissen ovanför visar spontens profil

Spontningsarbetet utsattes direkt för svårigheter beroende på mycket kompakta jordmassor (fast Morän och block) som också varierade i spontens sträckning. Förhållandena föranledde också vissa ändringar i spontens sträckning. Att som alternativ förprojektera spontens drivningsdjup och läge i en planerad sträckning hade dock troligen ökat kostnaderna jämfört med än att göra detta i utförandeskedet.

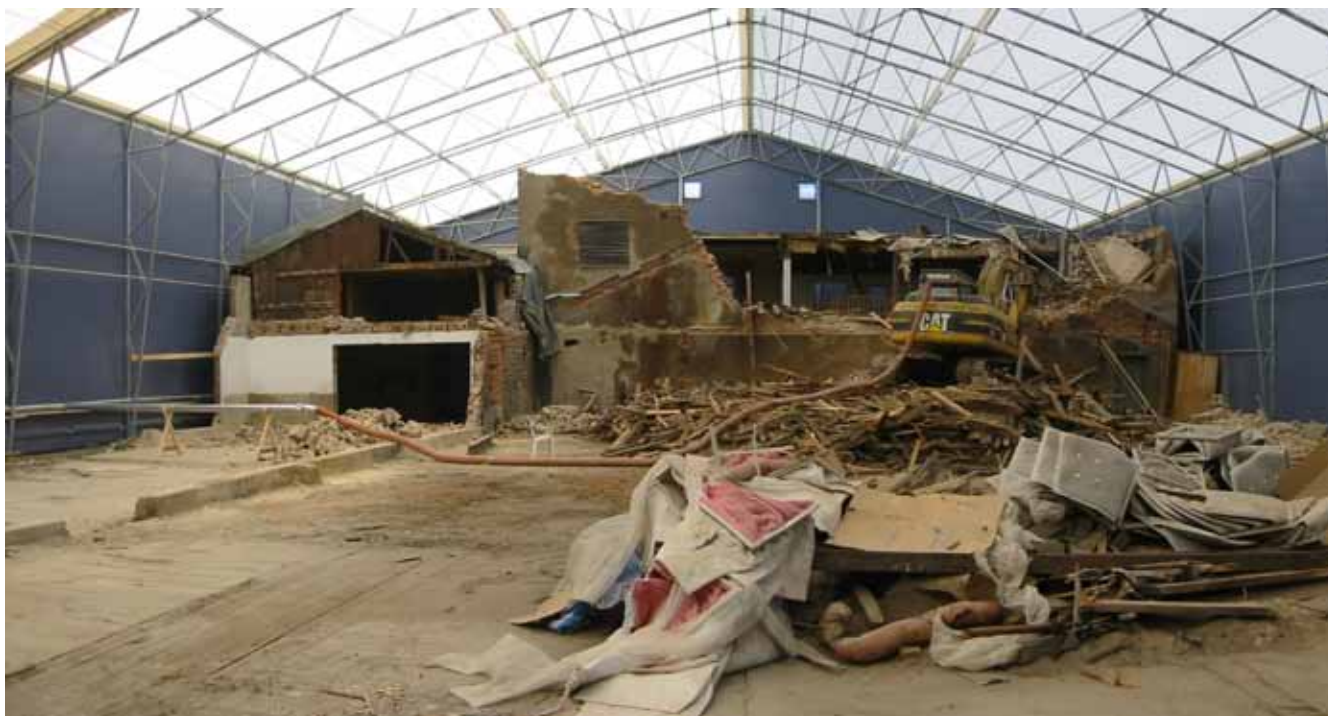
Figur 7.4: Rivning av Cellhallen och Indunstningen i tält 2006

Under maj 2006 började PEAB AB att resa det tält som skulle täcka de kontaminerade byggnaderna under rivningsarbetet. Tältet bestod av stålstomme med vävförstärkt PVC som tältduk. Det skulle vara dimensionerat för snö och vindlast och med hjälp av sugfläktar skapades ett undertryck inne i tältet som skulle förhindra att kontaminerat damm kom ut. Ventilationssystemet var försett med filter

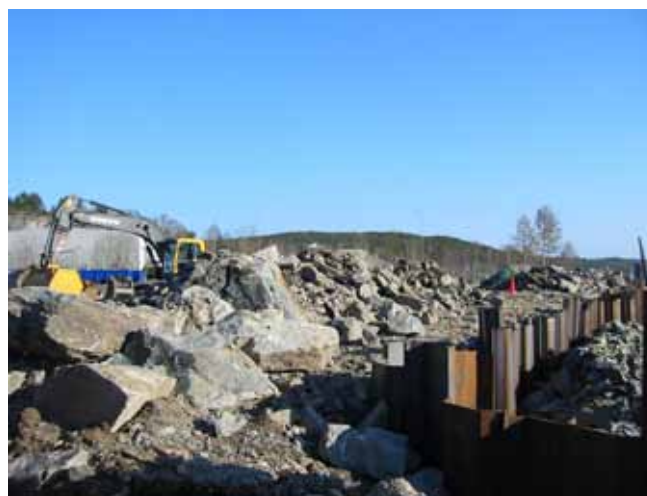
Figur 7.5: Schaktningsarbeten på EKA-tomten 2007/2008

Saneringsarbetet av marken och de bottenplattor som lämnats in situ utfördes av DEC NV och påbörjades i juni 2007, efter att etablering av dammar, arbetsbodar och containeruppställning genomförts. Under cellhallsbyggnaden planerades schaktning ned till lägsta grundvattennivå. På den starkt förorenade EKA-udden schaktades till ca 2 meter under lägsta grundvattenytan, vilket innebar en schaktning av totalt ca 6 meter från den ursprungliga marknivån.

Inom övriga områden genomfördes schaktning till olika nivåer beroende på föroreningarnas utbredning. Identifierade "hot spots" med extra höga halter föroreningar schaktades bort i sin helhet. För att minimera damning under saneringsarbetet användes vattendusch och övertäckning av de kontaminerade massorna.

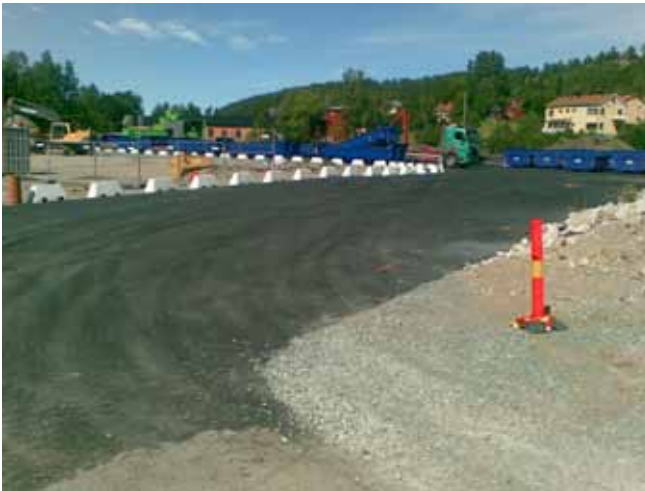
Figur 7.6: Containeruppställningsplats

Den första delen av saneringsschaktningen syftade till att förbereda en ren yta för uppställning av containrar. Massorna från detta område lades på upplag för att senare sikta och tvättas eftersom den maskinella utrustningen ännu inte var etablerad. Ytan asfalterades och betongsuggor placerades i gränsen mellan förorenat område och rent område så att ingen av misstag skulle passera ut från förorenat område utan saneringstvätt. En sluss för tvättning av personalstövlar och byte av kläder etablerades.

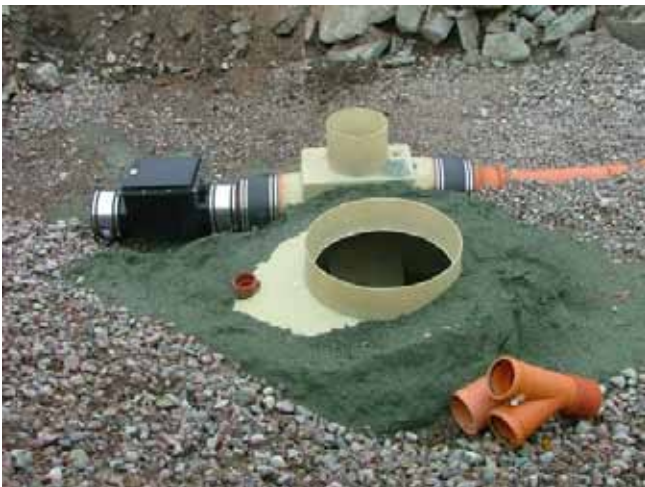
Figur 7.7: Installerad oljeavskiljare typ MIRI OAM BP21/15s försedd med larm, "bypass-funktion" och backventil

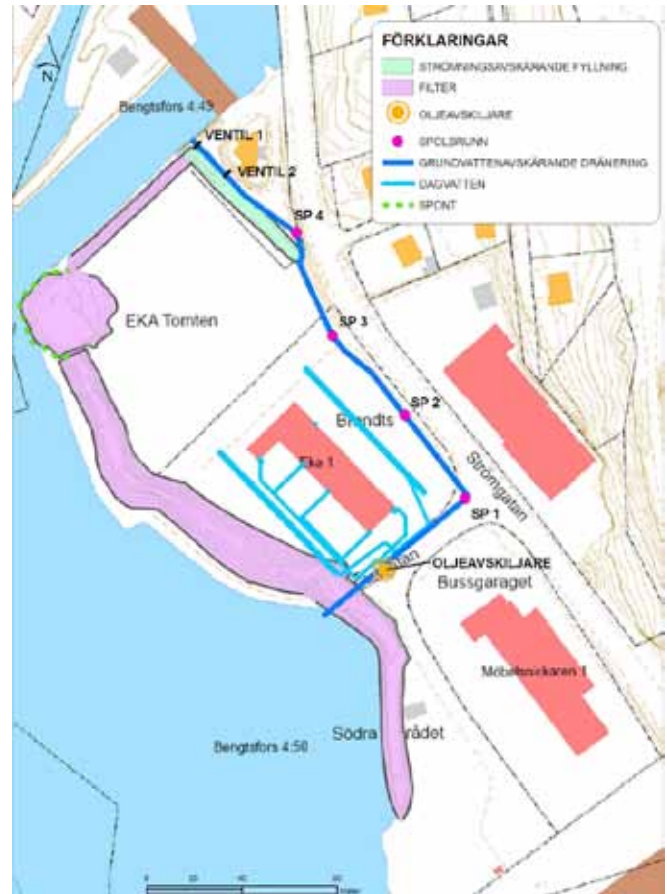
Figur 7.8: Grundvattenavskärande dräneringssträckning med spolbrunnar, oljeavskiljare och avstängningsventiler

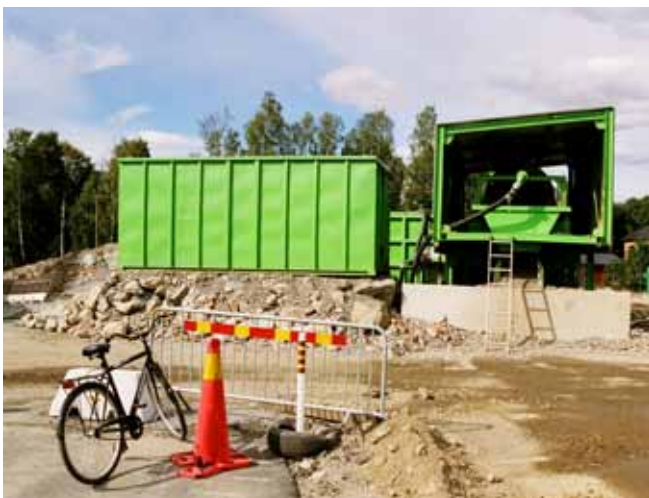
Figur 7.9: Borttagning av återsedimenterade förorenade sediment

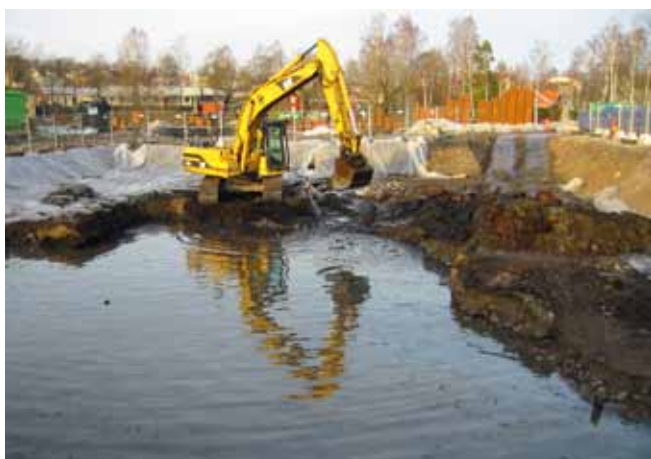
Figur 7.11: Urgrävning av förorenade sediment i stenkistan

För att ta upp så mycket förorenade sediment som möjligt utfördes arbetet på samma sätt som för stenkistan. Suspenderat material sedimenterar och ny mätning görs för beräkningar av de mängder förorenat material som tas upp och de som måste lämnas kvar. För att inte kontaminera filtermaterialet vid återfyllningen beslutades att en filtergeotextil som var sammansatt till en enhet (hopsydd) skulle sänkas ovanpå de kvarlämnade sedimenten. Dukens storlek behövde vara ca 2 500 m<sup>2</sup> för att täcka botten och avsluta i gropens överkant i vattenlinjen. Arbetet för att utföra dessa skyddsåtgärder visade sig vara relativt svårt varvid nya verktyg (ett ramverk av stål för lyft av den sammansydda geotextilen, ramverket var ca 20 x 20 m) och mycket planering krävdes innan själva utförandet kunde påbörjas. Bottennivåerna fylldes först med stensmjöl och sedan med 0-63 mm precis som för övriga filterdelar. Filtermassan för udden hänger samman med filterkonstruktionens övriga delar. Medräknat konstruktionen för udden bildas en sammanhängande barriär filtermaterial från kraftverket förbi udden samt ut på södra området förbi nya bryggan.

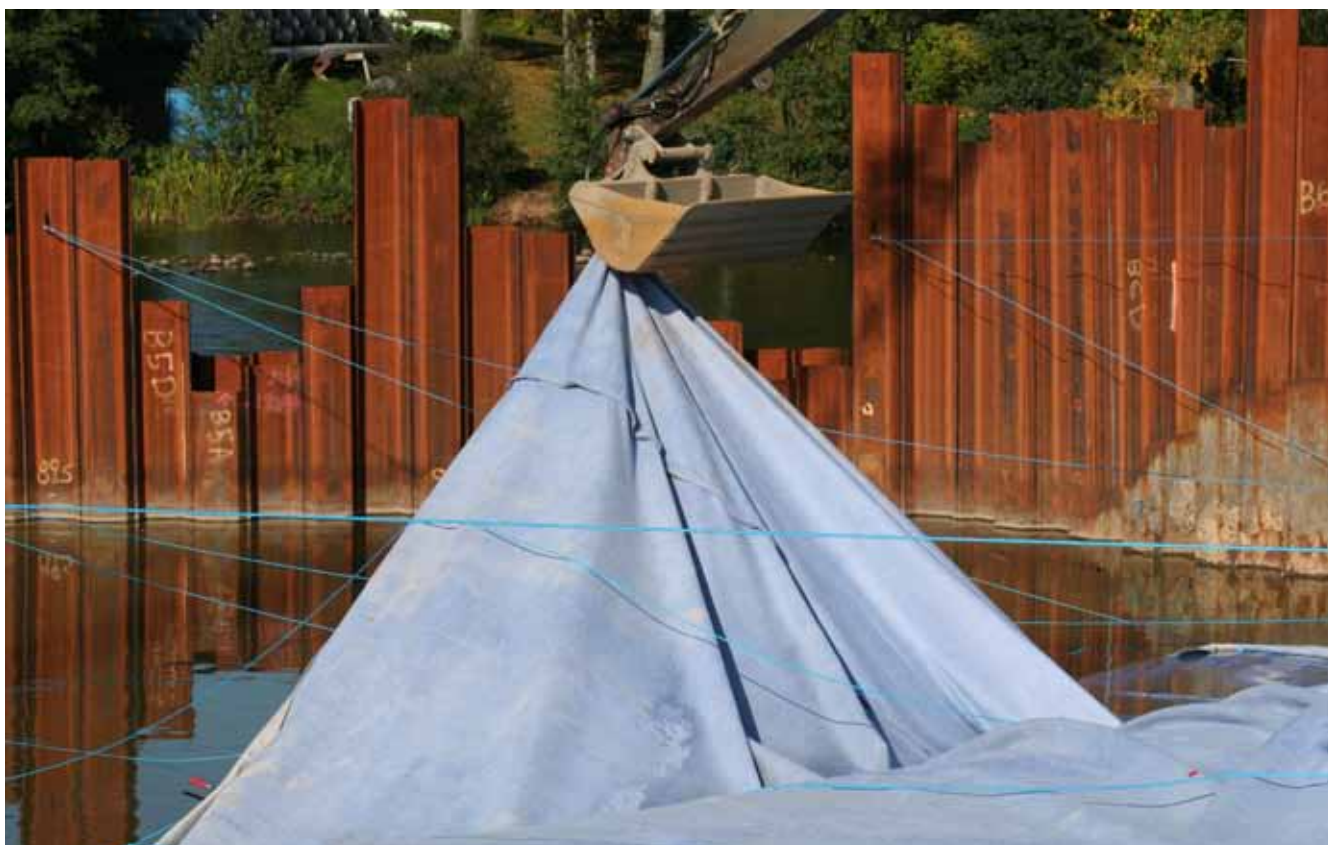
Figur 7.12: Utläggning av geotextil vid udden

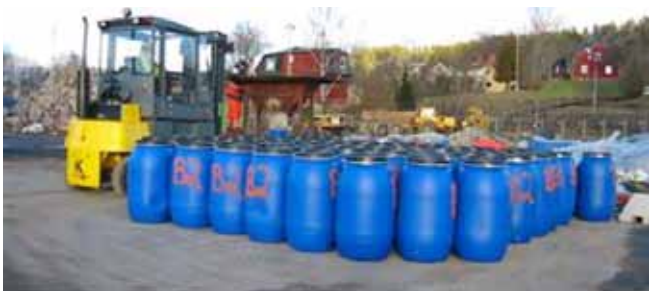
Figur 7.13: Uppställda fyllda plasttunnor med jord och metalliskt kvicksilver med högst halter föroreningar

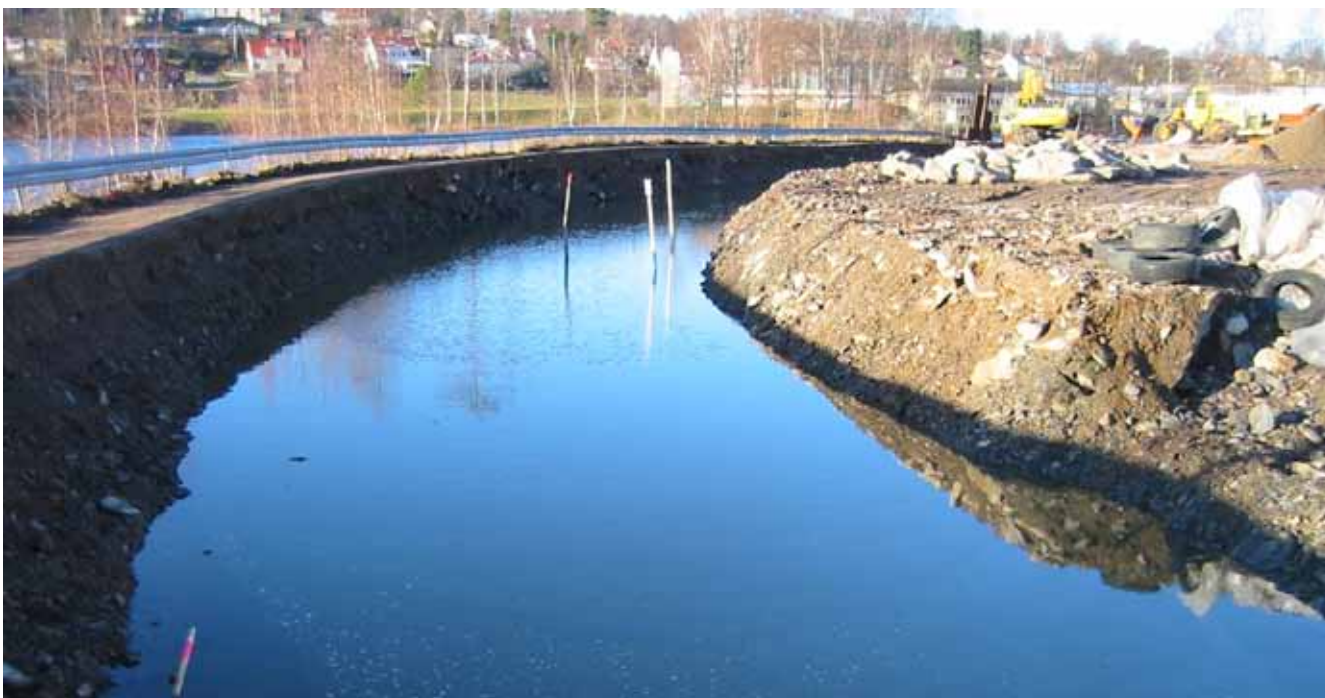
Figur 7.14: Filterschakt som ordningställs för återfyllnad

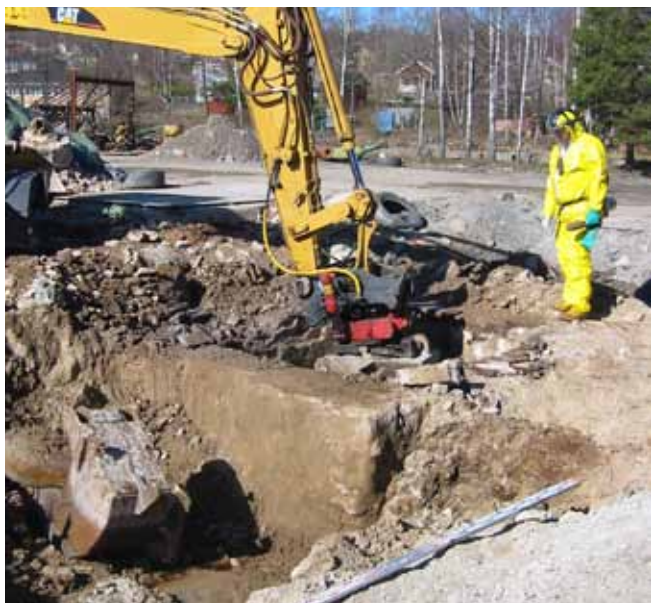
Figur 7.15: Handjagning av metalliskt kvicksilver

I oktober 2007, ca 4 månader efter entreprenadstart, upptäcktes stora mängder metalliskt kvicksilver i schaktmassor i grunden för och nära intill den rivna cellhallsbyggnaden. Kviksilverret uppträdde som silverkulor väl spridda i jordmassorna. Hur stora mängder det rörde sig om var omöjligt att bedöma. Många olika tekniker utreddes; bland annat frysschaktning, vattensortering, försiktig schaktning med granskning av schaktmassorna för fördelning till olika omhändertaganden. Valet föll på den senare tekniken och Sakab upphandlades för att leda arbetet med sanering av metalliskt kvicksilver.

Med anledning av det fria kviksilverret gjordes nya beräkningar (bedömningar) av mängder och kostnads kalkyler för att upprätta budget över de ökade saneringskostnaderna. De ökade kostnaderna beräknades till ca 40 miljoner kronor. Projektets bedömning är dock att om mängden metalliskt kvicksilver varit känd under utredningsskedet skulle kostnaderna ha varit ännu högre i ett anbuds-förfarande på grund av den okunskap som finns för att sanera denna typ av förorening i så stor omfattning. Något liknande har inte tidigare utförts i Sverige. Arbetet utfördes därefter på löpande räkning enligt självkostnadsprincipen.

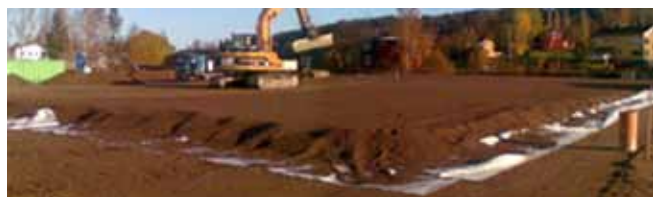
Figur 7.16: Utbredning av skyddstäckning. Geotextilen som syns på bilden fungerar som materialskiljande lager mellan dräneringsskiktet och den slutliga skyddstäckningen

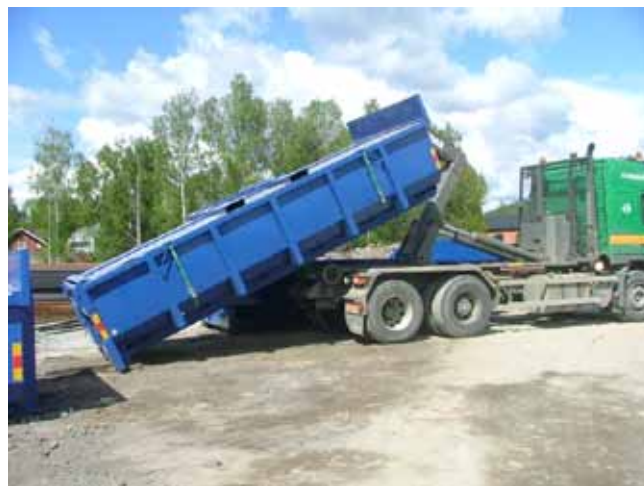
Figur 7.19: En försluten container lastas på för transport till Sakab

Omhändertagandeentreprenören Sakab (numera Ekokem) skulle tillsammans med SITA Sverige AB leverera och borttransportera containrar för lastning. Varje container kunde lasta ca 13 ton och entreprenaden dimensionerades för hantering av minst 300 kubikmeter avfall per dag. Behovet av containrar avropades efter hand. Det kontaminerade materialet lastades i stängda containrar inne i tältet. I varje container fick bara en typ av avfall med avseende föroreningshalt och mängd fyllas. Under lastningen av massor från cellhallen var Sakab på plats för förkontroll av massorna i syfte att om möjligt förhindra korskontaminering.

Till varje container bifogades en transportsedel som sedan också skulle användas vid invägningen på Sakabs anläggning i Kumla. Allt material skulle dokumenteras vid avgång från EKA och vid ankomst till Sakab. Inget material fick komma bort på vägen. Det slutliga dokumentet från Sakab skulle därför verifiera att allt avsänt material också har kommit fram. En sådan handling föreligger. Omhändertagandeentreprenaden startades samtidigt med att rivningen påbörjades.

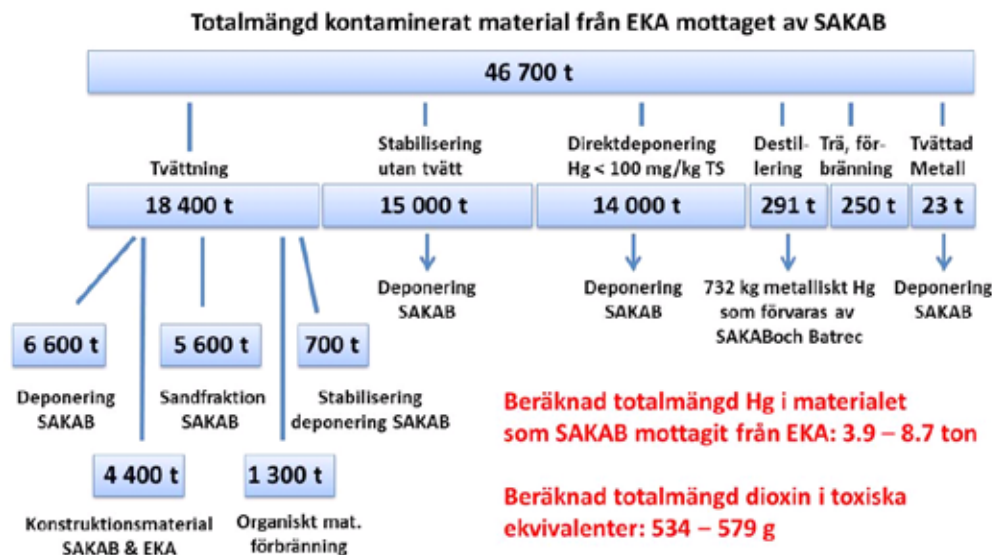
Figur 7.20: Sakabs uppdelning av förorenat material från EKA-tomten i olika behandlingsklasser. Sakabs beräknade totalmängder kvicksilver och dioxin i det omhändertagna materialet framgår av den röda texten. Angivna mängder massor är hämtade från Sakabs slutredovisning

Efter invägning på Sakab placerades massorna i en tältbyggnad eller övertäckta på hårdgjord yta. Halten kvicksilver i massorna bestämdes med hjälp av XRF teknik (röntgenfluorescensdetektor). Utifrån provresultatet sorterades massorna för den behandling som var lämpligast.

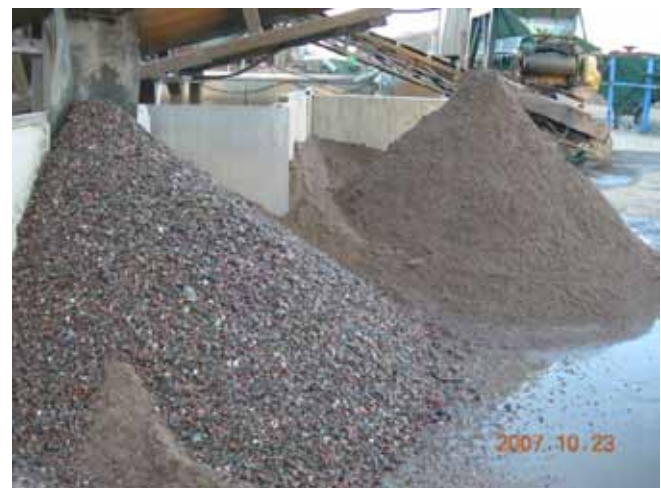
Figur 7.21: Siktade jordmassor med det tvättade grova materialet till vänster, bilden är från Sakab

En erfarenhet från saneringen av jordmassorna med kvicksilver i fri fas var att vinterkylan underlättade vid schaktningen, eftersom den låga temperaturen förhindrade förångning av kvicksilvret, men medförde samtidigt att vattentvättning av massorna inte kunde genomföras.

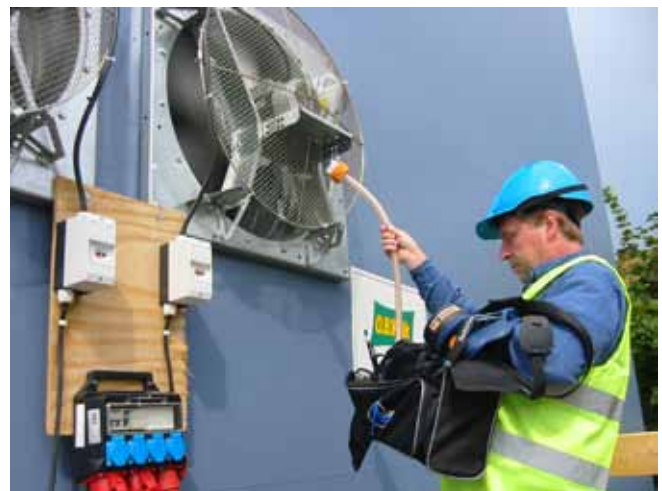
Figur 7.22: Mätning av spridning av föroreningar i luft ut från tältet

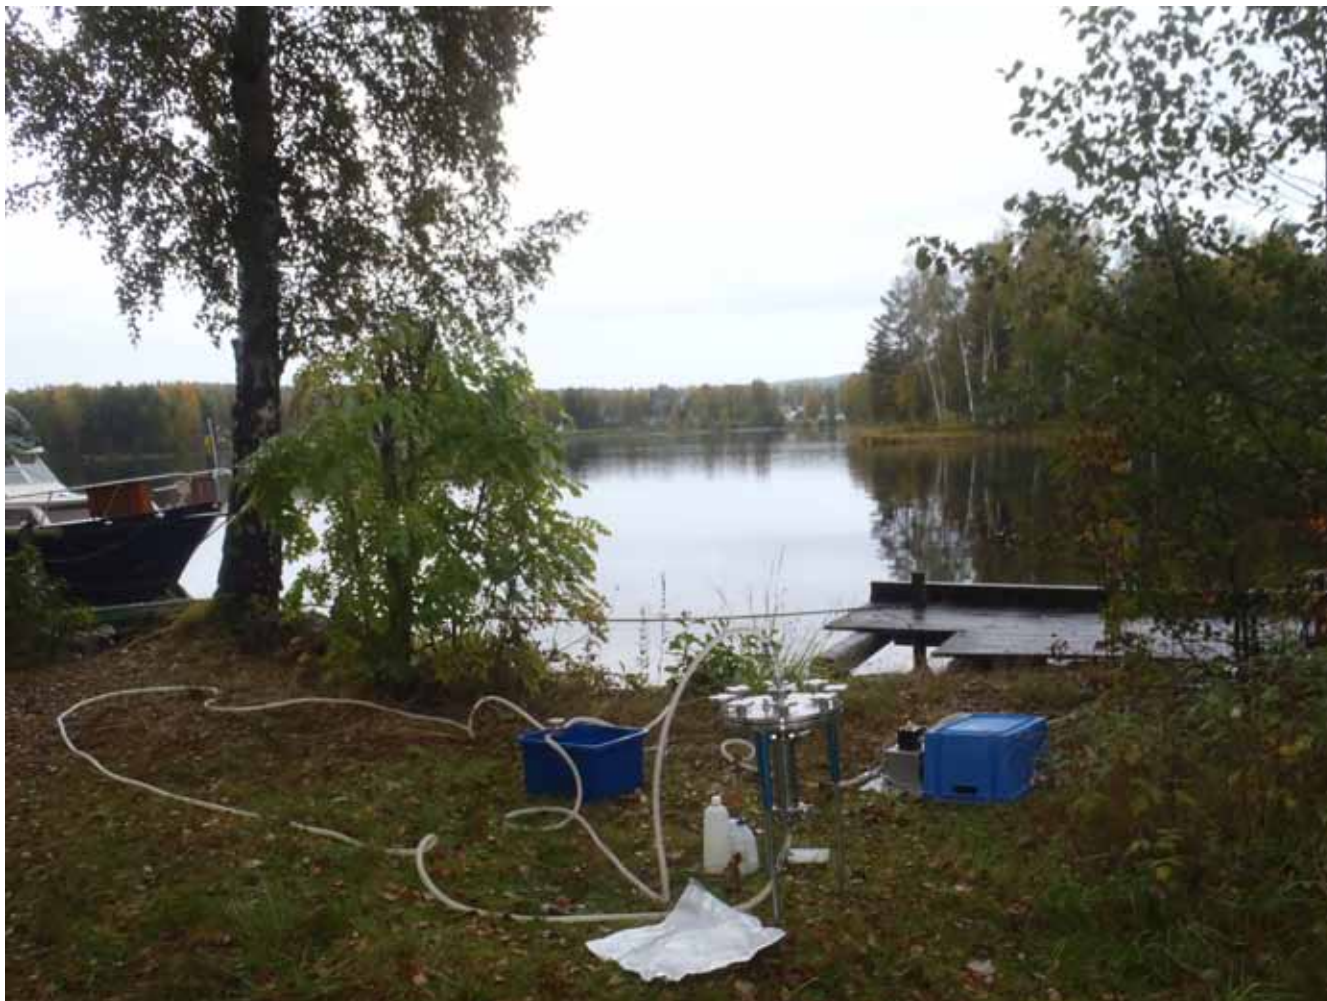
Figur 8.1: Provtagning för dioxin i recipientvatten

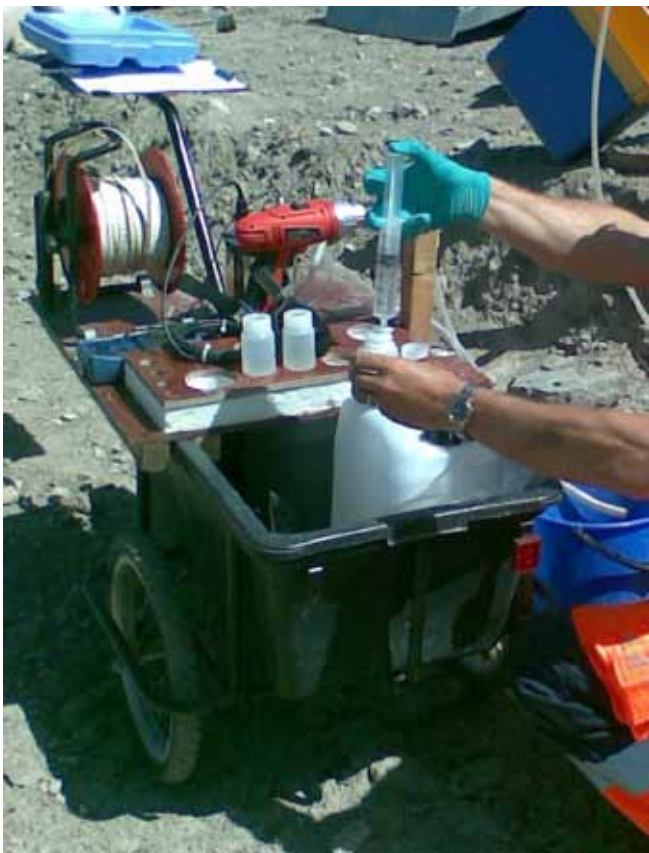
Figur 8.2: Provtagning av grundvatten

Undersökningarna av grundvattenkvaliteten omfattade provtagning av grundvatten för laboratorieanalyser och fältmätningar. Undersökningarna genomfördes för att dokumentera halterna innan, under och efter utförda åtgärder. Resultaten var även underlag för beräkning av uttransport av föroreningar från EKA-området. Fältmätningarna var till för att se om fysikaliska/kemiska avvikelser uppstod och som skulle kunna leda till en ökad transport av lösta föroreningar.

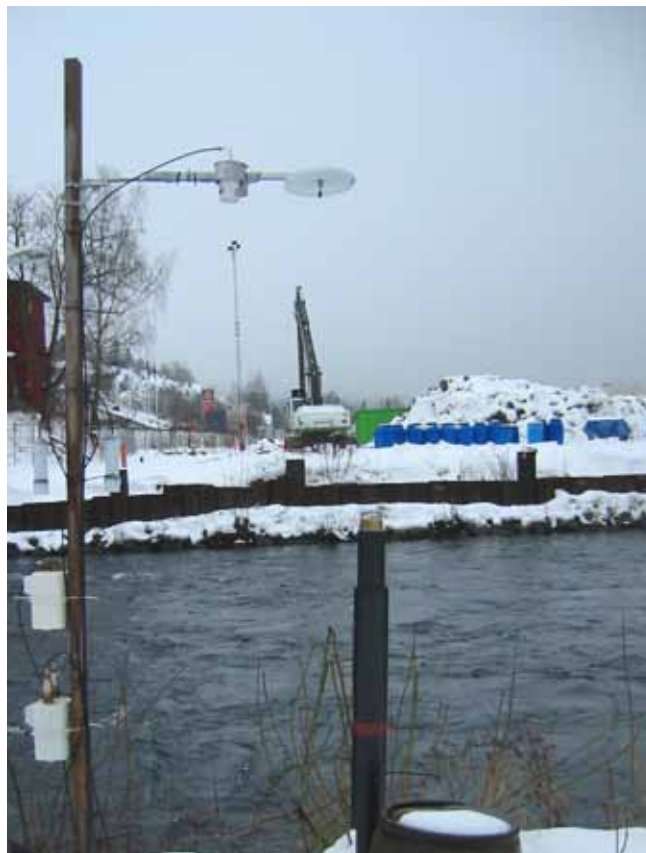
Figur 8.3: Station för mätning av atmosfärisk deposition av kvicksilver

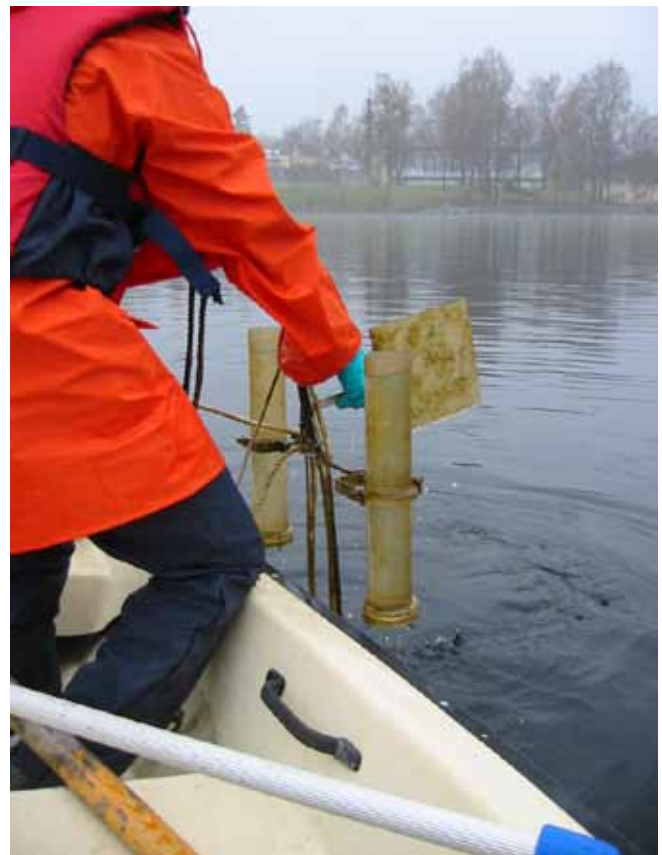
Figur 8.4: Provtagning med sedimentfällor

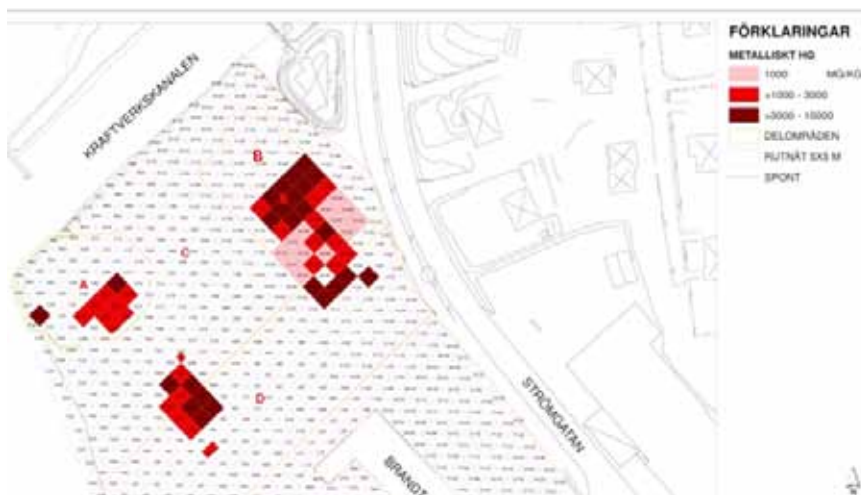
Figur 9.1: Områden inom vilka metalliskt kvicksilver hittades i schaktmassorna. Dessa låg inom A-området ("Udden"), B-området ("Fabriksområdet") och vid gränsen mellan C- och D-området ("Stenkistan")

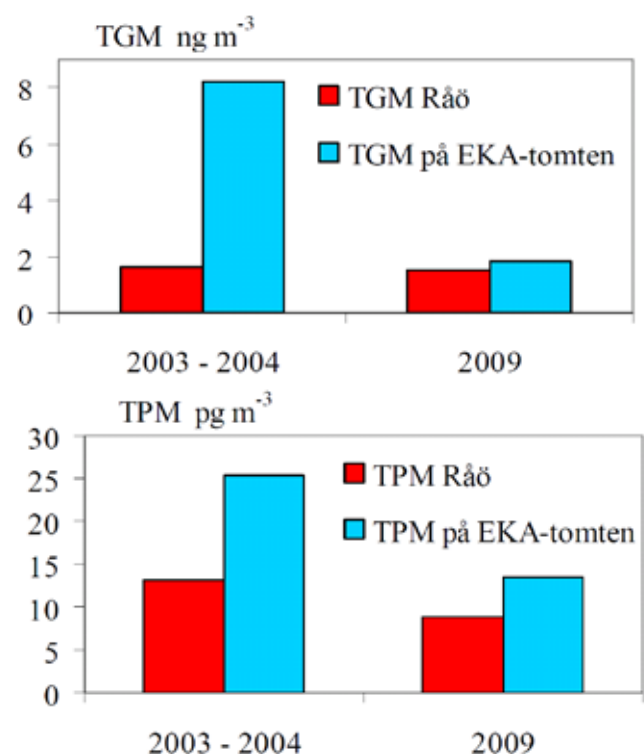
Figur 9.3: Medelhalter av gasformigt kvicksilver (TGM) och partikelbundet kvicksilver (TPM) i luft på EKA-tomten och på en referenslokal före (2003-2004) och efter åtgärd (2009)

Halter i vatten påverkas av flöden, vattenstånd och temperatur, medan halter i luft påverkas av vind, luftfuktighet och temperatur. En förändring i förorenings-spridningen med grundvatten vore svår att fastställa även om de uppmätta halterna väl representerade situationen före respektive efter åtgärd, eftersom halter är svåra att tillskriva olika grundvattenflöden. Dessutom kan kvicksilver och dioxin fastläggas eller tillföras innan grundvattnet når ytvattnet. Försöken att beräkna hur spridningen av kvicksilver och dioxin från EKA-området har förändrats utifrån mätningar i grundvatten och luft samt mätningar i Bengtsbrohöljens in- och utflöden bedöms därför som så osäkra att de inte refereras till här. Beträffande kvicksilver i luft indikerar dock mätningar före och efter åtgärd att halterna

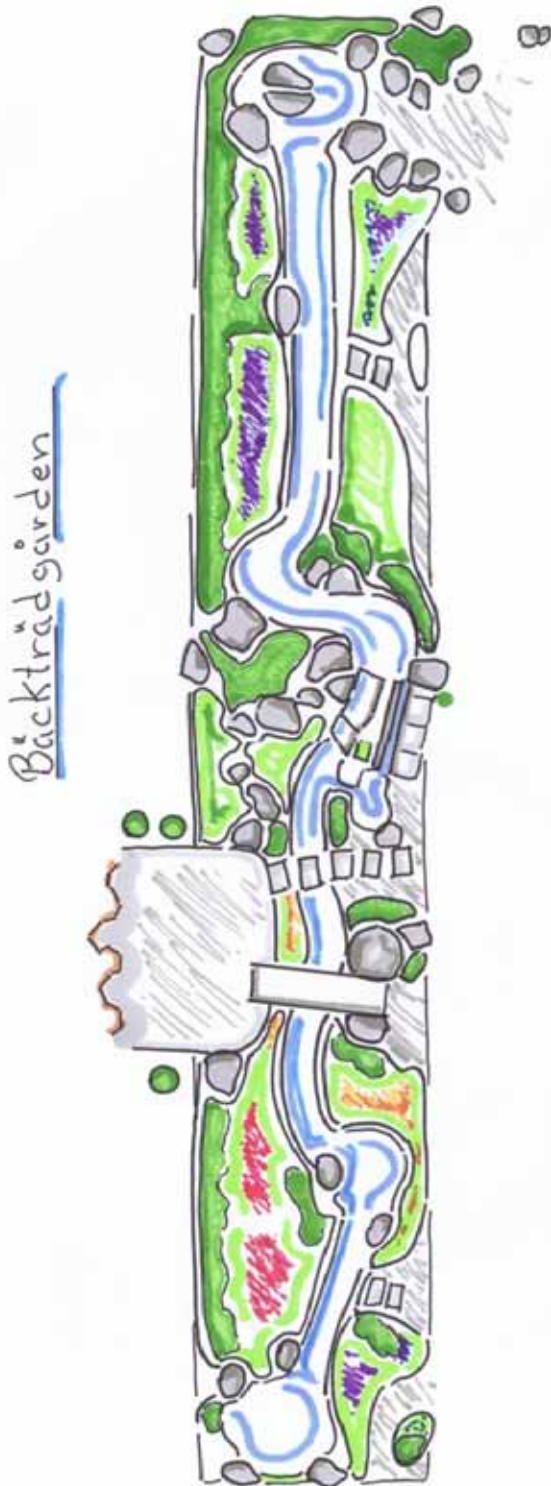
Figur 11.2: Översikt av Bäckträdgården i EKA Miljörum. Illustration: Einar Hessman Larsson

Den 60 meter långa anläggningen är uppbyggd som flera olika avlånga "tittskåp". Tanken är att man ska gå efter ena långsidan och titta in och se lite olika tankar om vad svensk trädgårdskonst kan vara.

Allra längst upp i bäckträdgården är det som torrast och soligast, vattnet springer som en källa ur en sprucken sten, det är där allting börjar. Tittar

Där det är torrt och soligt trivs malört, kungsmynna, martorn m.fl. Därifrån ser man tvärs över bäcken till ett blått fält av två olika sorters stäppsalia som symboliserar den blommande ängen. Genom det här fältet rinner bäcken som en nordisk skogsbäck. Det torra och soliga rummet övergår i en fuktig skuggig plats omgärdad av lövbuskar.

I nästa rum kommer den lilla bron över till informationen om saneringen – en tambur över till informationsrummet. Den inramas av stora buskar som skapar en lugn fond för att man ska kunna få ro att gå och titta på utställningen.

I det nedersta rummet är dammen lugn. Där finns det en blandning av växter som tycker om fukt och håller sig nära vattendrag. Dammen för tankarna till den lilla sjön – tjärnen. Runt dammen finns en blandning av perenna blommande växter och ormbunkar. Till den ansluter en lugn och bred bevattningskanal där vattnet flyter stilla fram på en botten av skiffer.
