Sedimentspill på allmänna vägar

Uppföljning av vidtagna åtgärder

Författad av
Anders Bank Structor Miljö Väst AB
Delprojektledare Miljö

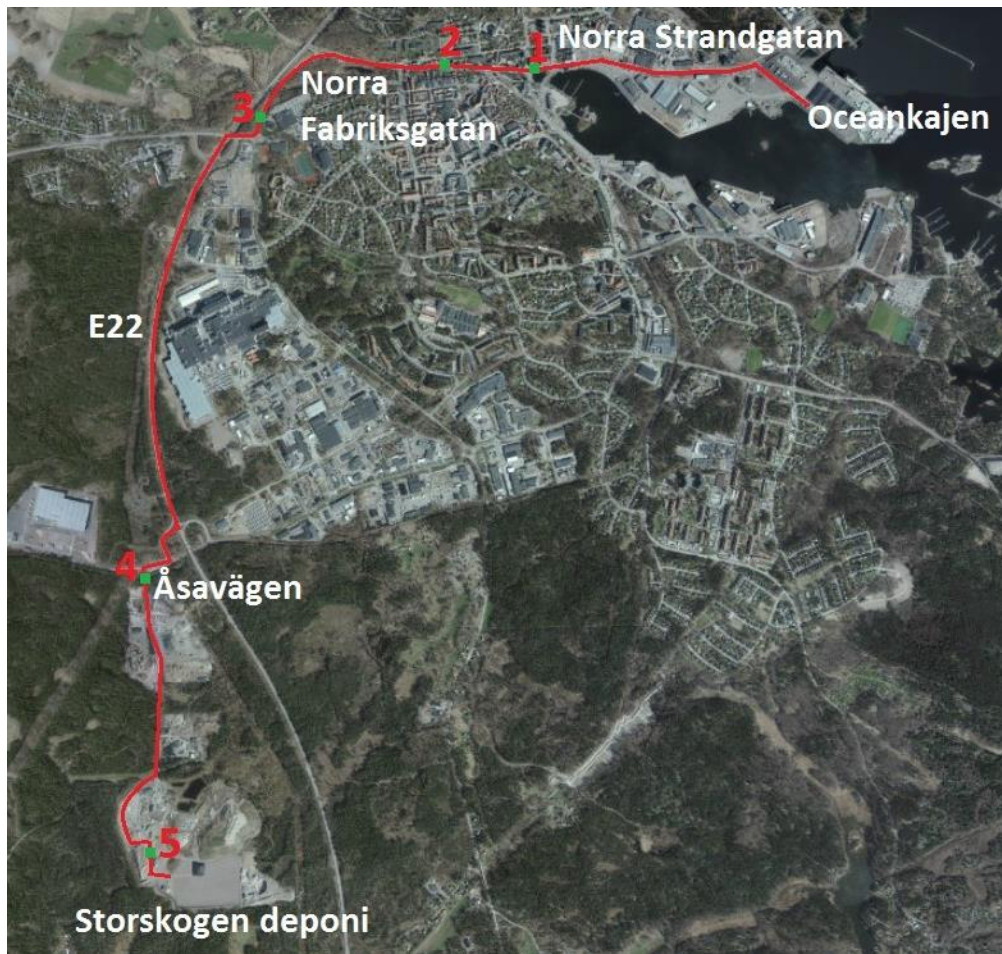
Bild 1. Flygfoto över provtagningsområde 1-5

Fem provtagningsområden undersöks med XRF längs körsträckan från Oceankajen till Storskogens deponi (område 1-5, se bild 1 och 2). Provtagningsområdena är fördelade utmed hela körsträckan och placerade där störst kontaminering tidigare uppmätts.

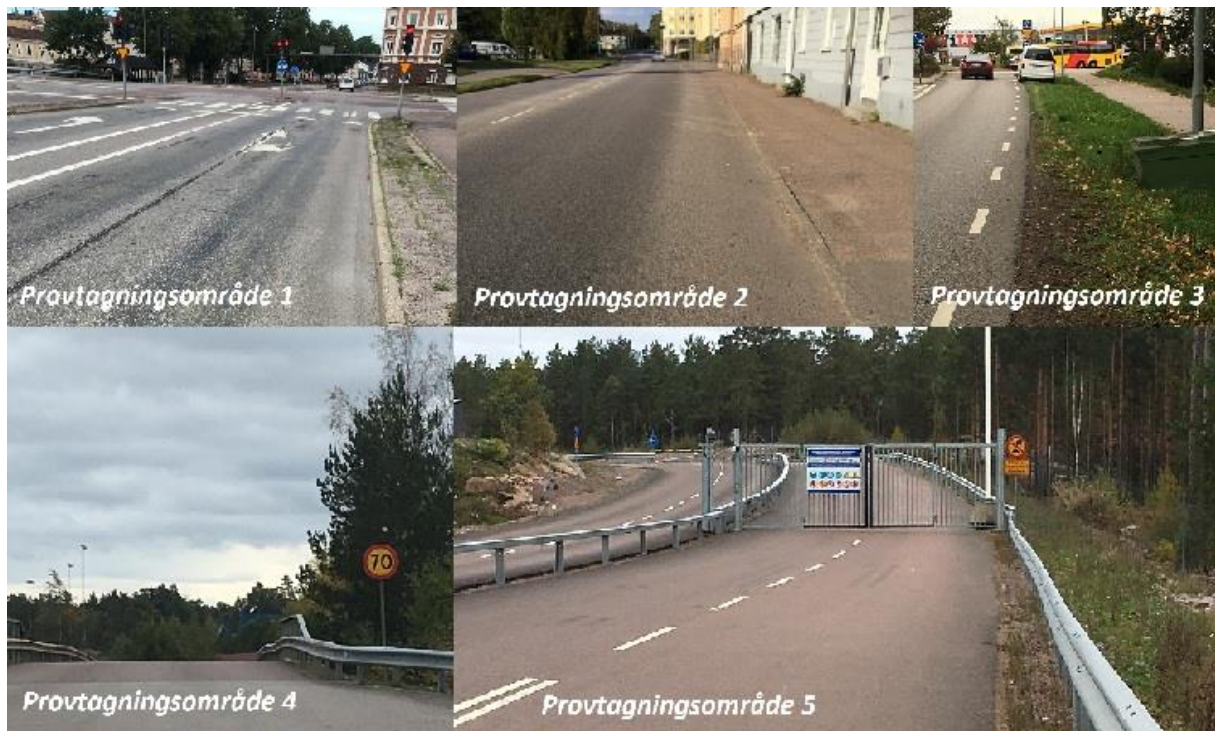
Bild 2. Provtagningsområde 1-5

Tre jordprovtagningar i vägrenar längs körsträckan från Oceankajen till Storskogens deponi utförs (område 3-5, se bild 1 och 2). Område 1 och 2 saknar vägren med jord, därför genomförs inte provtagning i dessa områden.
