PM

Omgivningspåverkan, en sammanställning av erfarenheter från några genomförda saneringsprojekt i Kalmar län

Rapportnr. O-hamn 2015:01

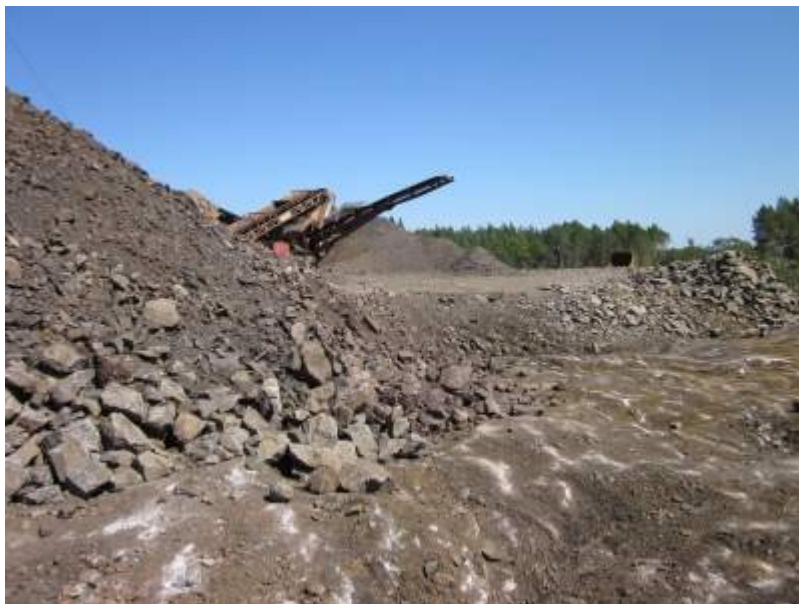
Bild 1. Sorteringsverk vid saneringsentreprenaden av Gladhammars gruvor. Foto: Ulrika Palmér, Empirikon Konsult AB

Under projektering och uppstart av entreprenadarbetena uppkom frågan om eventuella hälsorisker för berörd personal för exponering av tungmetaller och arsenik genom stoft och damm från arbeten med sortering/siktning av gruvavfall. Nedan redogörs för de mätningar och utredningar som genomfördes.

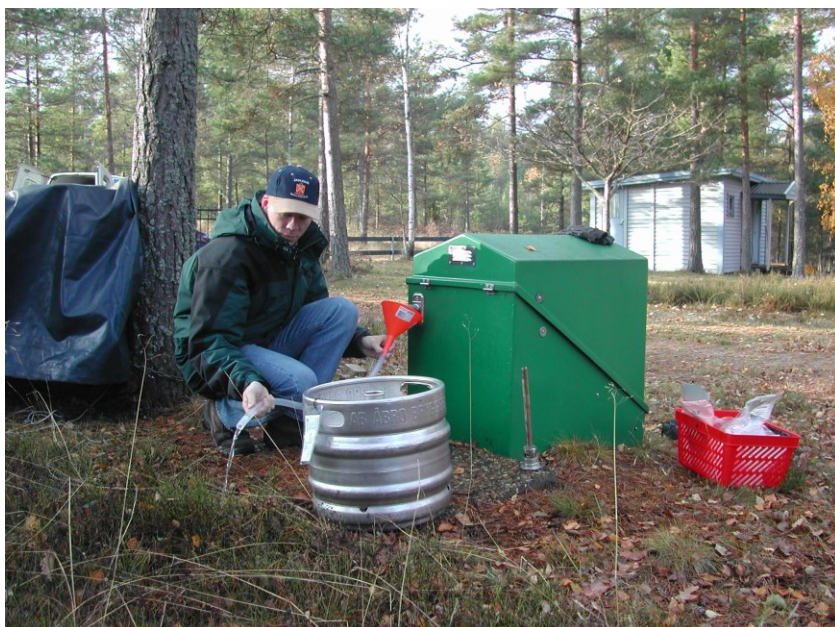
Bild 2. Kontroll av grundvatten från bergborrade brunn vid Örserumsviken. Foto: Christer Ramström.

Före, under och efter att saneringen genomförts har grundvattenprovtagning skett sedan 2000 i fyra privata dricksvattenbrunnar i närområdet enligt upprättade kontrollprogram. De brunnar som valts ut för kontroll representerade några olika typer av brunnar, både grävda jordbrunnar och djupa bergborrade brunnar. De brunnar som valdes ut låg i närheten av arbetsområdet och deponin, i nära anslutning till den muddrade Örserumsviken. Den brunn som låg längst ifrån deponin var belägen på södra sidan Örserumsviken, ca 800 m från deponin och den brunn som låg närmast var belägen ca 300 meter från deponin. Ingen av brunnarna låg direkt nedströms deponin då vattenströmningen från deponin är riktad ut i Örserumsviken. Vatten från brunnarna analyserades årligen på PCB, PAH, Hg, TOC, susp, glöddrest, närsalter och metaller.

Genomförda brunnsmätningar kunde inte påvisa att saneringsarbetet påverkat vattenkvaliten i de undersökta brunnarna. Provtagningarna genomfördes årligen från 2000 till och med uppföljningen 2008 och brunnsägarna fick varje år ta del av analysresultaten i en kommenterad provtagningsrapport.

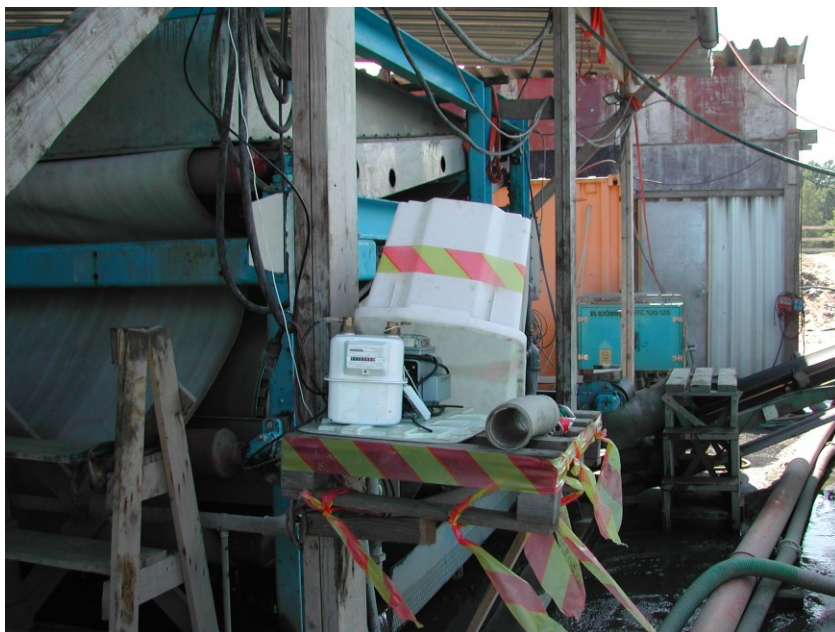
Bild 3. Luftmätning av PCB/PAH och kvicksilver vid avvattningsanläggningen, Örserumsviken. Foto: Christer Ramström.

Resultat:	Avvattningsanläggningen	Deponin
PCB-7 gasfas (mg/m ³)	0,000 001 6	0,000 00033
PCB-7 partikulärt (mg/m ³)	0,000 000 51	under detektionsgräns
PCB (total-PCB #1242) (mg/m ³)	0,000 014 7	0,000 003
PAH-16 gasfas (mg/m ³)	0,000 004 9	0,000 001 4
PAH-16 partikulärt (mg/m ³)	0,000 003 3	0,000 004 9
Hg gasfas (mg/m ³)	0,000 001 2	0,000 003 74
Hg partikulärt (mg/m ³)	0,000 001 3	0,000 006 3

Mätningarna utfördes på så sätt att omgivningsluft aktivt pumpades genom en glaskolonn fylld med polyuretanskum (för PCB/PAH) samt glasrör med guld (guldfälla) för kvicksilver, en metodik uppbyggd i samråd med IVL i Göteborg som också analyserade tagna prover. Samtliga uppmätta halter låg mycket långt under gränsvärdena och halterna kan ur hälsoperspektiv anses som mycket låga.

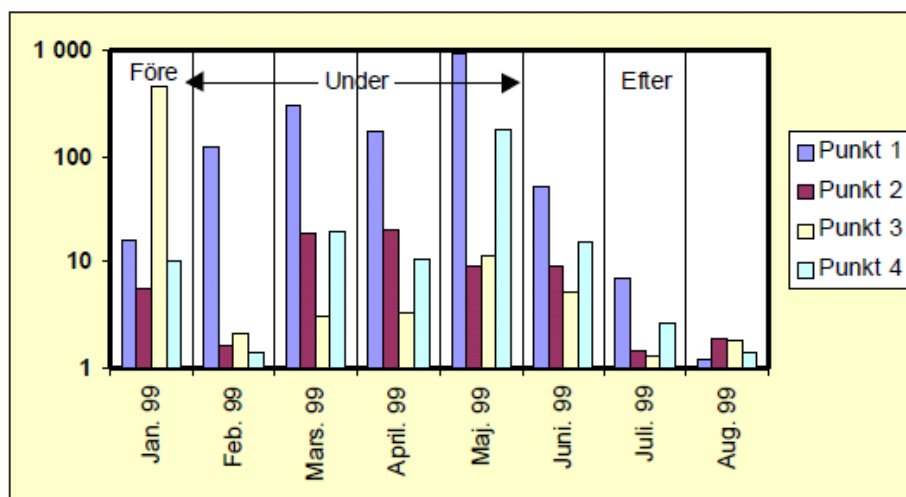
Figur. Summanedfall av kadmium, nickel och bly inom och strax utanför industriområdet i förhållande till nedfallet i en referenspunkt belägen ca 10 km söder om Fliseryd.

Nedfallet av metaller mättes månadsvis i nedfallstrattar före, under och efter sanerings- och rivningsarbetena i en punkt inom industriområdet (Punkt 1), tre punkter strax utanför industriområdet (Punkt 2, 3 och 4) samt i en referenspunkt ca 10 km sydväst om Fliseryd (Punkt 5). Med mätmetoden fångas såväl vått som torrt nedfall in.

I figur nedan redovisas uppmätt nedfall av summa kadmium, nickel och bly inom och strax utanför industriområdet i förhållande till summanedfallet i referenspunkten. T ex var nedfallet metaller i punkt 4 ca 10 ggr högre än i referenspunkten i januari 1999). Observera den logaritmiska skalan. (Enheten ej angiven i slutrapporten, men torde vara mg/m^2 , mån.)
