Lärdomar från tidigare projekt

Rapportnr. O-hamn 2015:02

Författad av
Peter Harms-Ringdahl¹, Christer Ramström¹

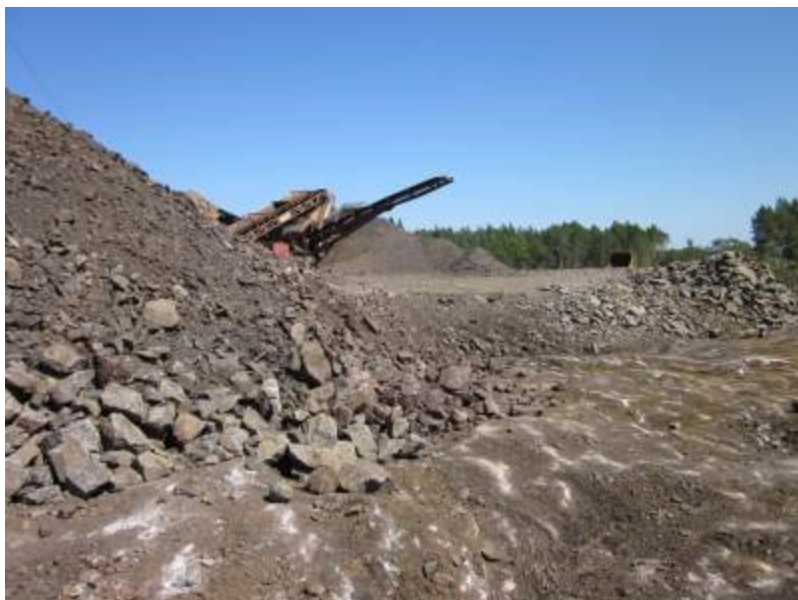
Dammhantering Gladhammars gruvor

Sorteringsverk vid saneringsentreprenaden av Gladhammars gruvor. Foto: Ulrika Palmér, Empirikon Konsult AB

Trots höga halter arsenik (5000 mg/kg TS) och andra tungmetaller i Gladhammar så var det halten kvarts i dammet som var styrande för de uppsatta gränsvärdena för damning. Riktvärdet för kvarts gjorde att halten damm i luft sattes till 0,14 mg/m³. Detta torde vara ett vanligt förhållande vid schaktarbeten, krossning, siktning m.m. av normala svenska urbergarter som till stor del består av kvarts.

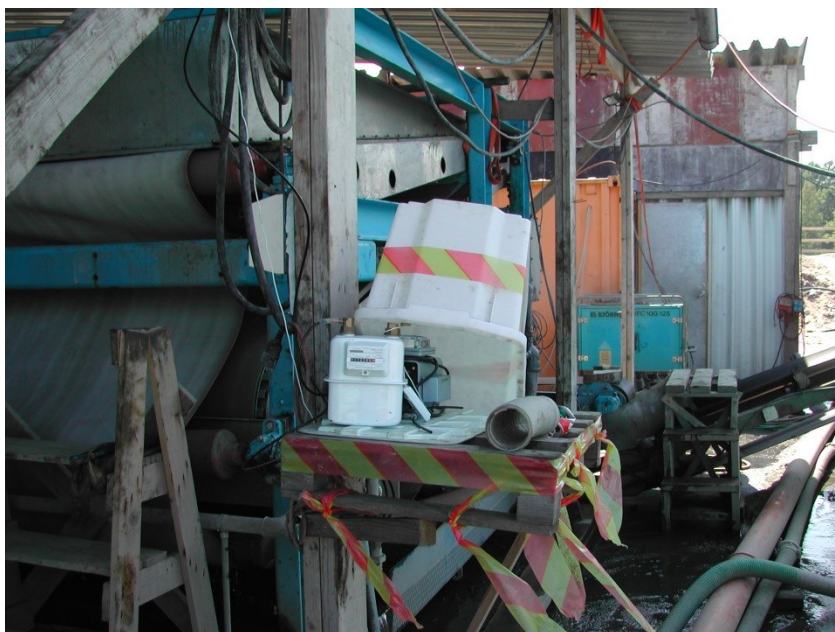
Bild 3. Luftmätning av PCB/PAH och kvicksilver vid avvattningsanläggningen, Örserumsviken. Foto: Christer Ramström.

Kampanjvisa mätningar av PCB, PAH och kvicksilver i luft har utförts vid två tillfällen under projektet, under sommaren 2002 och sommaren 2003. Mätningarna skedde dels ute på deponin och dels intill de uppställda silbandspressarna vid avvattningsanläggningen. Mätningarna gjordes både av partikulära föroreningar samt föroreningar i gasfas.

Uppmätta värden var högre vid avvattnings-anläggningen än ute på deponin vid båda mätkampanjerna men uppmätta halter låg *långt under* gällande nivåriktvärden enligt AFS 2000:3 (total-PCB: 0,01 mg/m³, Hg 0,03 mg/m³) och det norska nivågränsvärdet för PAH-16 (0,04 mg/m³), svenskt nivågränsvärde för PAH-16 saknas.

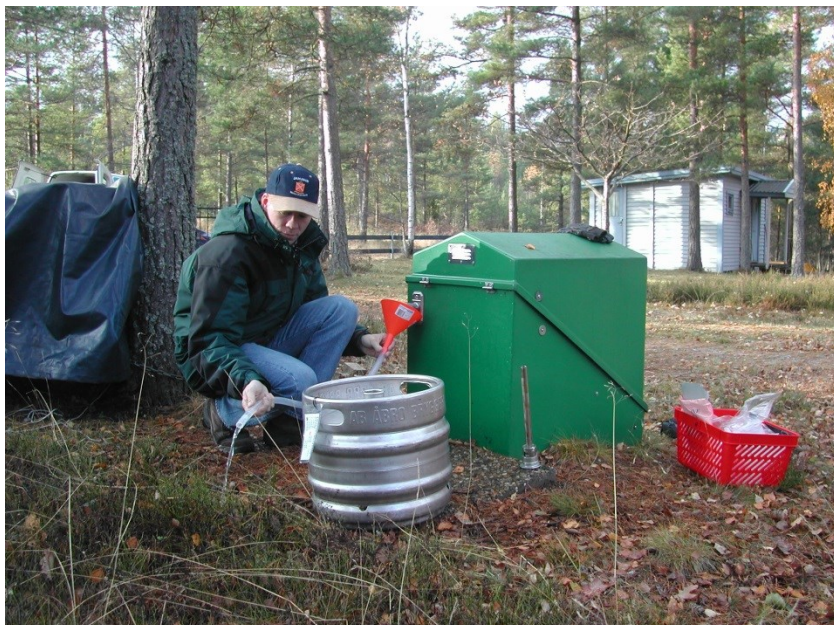
Bild 2. Kontroll av grundvatten från bergborrad brunn vid Örserumsviken. Foto: Christer Ramström.

Före, under och efter att saneringen genomförts har grundvattenprovtagning skett sedan 2000 i fyra privata dricksvattenbrunnar i närområdet enligt upprättade kontrollprogram. De brunnar som valts ut för kontroll representerade några olika typer av brunnar, både grävda jordbrunnar och djupa bergbore brunnar. De brunnar som valdes ut låg i närheten av arbetsområdet och deponin, i nära anslutning till den muddrade Örserumsviken. Den brunn som låg längst ifrån deponin var belägen på södra sidan Örserumsviken, ca 800 m från deponin och den brunn som låg närmast var belägen ca 300 meter från deponin. Ingen av brunnarna låg direkt nedströms deponin då vattenströmningen från deponin är riktad ut i Örserumsviken. Vatten från brunnarna analyserades årligen på PCB, PAH, Hg, TOC, susp, glödrest, närsalter och metaller.

Genomförda brunnsmätningar kunde inte påvisa att saneringsarbetet påverkat vattenkvaliteten i de undersökta brunnarna. Provtagningarna genomfördes årligen från 2000 till och med uppföljningen 2008 och brunnsägarna fick varje år ta del av analysresultaten i en kommenterad provtagningsrapport.
