## Slutrapport och erfarenhetsåterföring

### Sanering av Klippans Läderfabrik avseende

### **Etapp 1 - Rivning av byggnader**

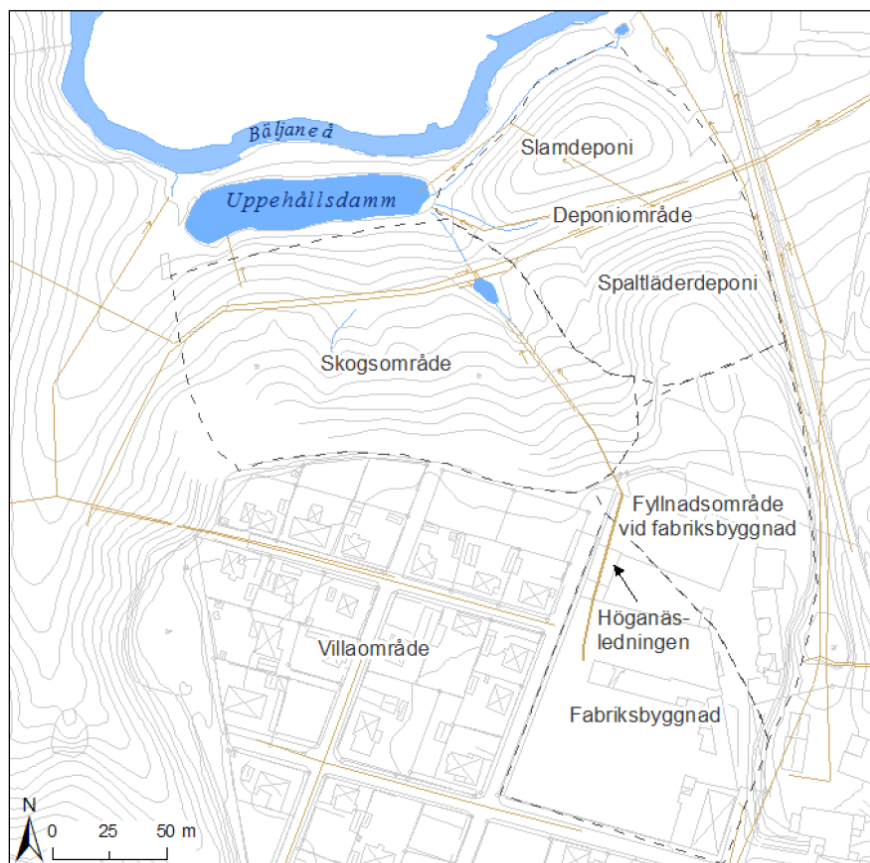
**Figur 1.** Delområden vid f.d. Klippans läderfabrik

Mängden förorenade massor inom fyllnadsområdet vid fabriksbyggnaderna (se figur 1) har uppskattats till ca 32 000 m<sup>3</sup>. Krom- och arsenikmängderna i dessa massor har beräknats till 60 respektive 10 ton. Gränsen mellan fyllnadsmassor och naturlig mark inom fabriksområdet är inte helt fastställd. I figur 1 markeras en ungefärlig gräns mellan dessa områden (markerade som fabriksbyggnad respektive fyllnadsområde vid fabriksbyggnad). Detta innebär att en del av fabriksbyggnaderna står på utfyllnader.

Föroreningar under de fabriksbyggnader som inte står på utfyllnader (se figur 1) har konstaterats men endast ett fåtal punkter har provtagits. Det är troligt att det förekommer föroreningar även på andra ställen under dessa byggnader. Läckage från den s.k. höganäslinjen som ledde bort processvatten från fabriken har konstaterats utanför byggnaderna och kan även ha förekommit under byggnaderna. Även andra avlopp som finns under en stor del av fabriksbyggnaderna befaras ha läckt processvatten till omkringliggande mark. Föroreningar under byggnaderna befaras även ha kommit från de kromvalkar som varit nedgrävda i bottenvåningen på olika byggnader vid olika tidpunkter.

Avfallsmängden i slam- och spaltläderdeponin (se figur 1) har uppskattats till drygt 40 000 m<sup>3</sup>. Mängderna krom och arsenik i avfallet är mycket stora och kan mycket grovt uppskattas till 200 ton krom och 20 ton arsenik. I den ytliga jorden i skogsområdet (se figur 1) förekommer lokalt kraftigt förhöjda halter av både krom (9 500 mg/kg TS) och arsenik (250 mg/kg TS). Korrelationen (samvariationen) mellan de två ämnena är dålig. Mängden arsenik i marken uppgår till knappt 1 ton. I villaområdet (se figur 1) beläget väster och nordväst om fabriksområdet är marken på ca 13 fastigheter också kontaminerad, främst av arsenik (maxhalt ca 330 mg/kg TS).
